Wertgutachten für Allane SE

Vorgang	
Fahrzeughalter	Allane SE
Ihr Auftrag vom	06.10.2026 durch Allane SE
Besichtigungsort	50170 Kerpen, Hüttenstraße 130
Besichtigungsdatum	13.10.2026
Referenznummern	0031275150 - 0083729085

Fahrzeugdaten / Technische Daten			
Kennzeichen	**WES-LI 117**	**Fzg.-Ident.-Nummer**	**VF1MA000071464617**
Fabrikat	Renault	**1. Zulassung**	02.11.2023
Typ	Master ERG Blue dCi 150 3,5t L3H2 Front Basis	**Fahrzeugart**	Transporter
Getriebe / Gänge	Manuell / 6	**Farbe**	Mineral weiß - 2-Schicht uni
Laufleistung abgelesen	43.913 km	**Sitzplätze**	3
Achsen / angetrieben	2 / 1	**Aufbau**	Kasten, 4 Türer
Anzahl Besitzer	unbekannt	**nächste HU**	11/2026
Motorart	Reihenmotor / Diesel	**Hubraum / Nennleistung**	2.299 ccm / 110 KW
Fahrzeugdaten wurden durch eine FIN bezogene Datensatzabfrage ergänzt.

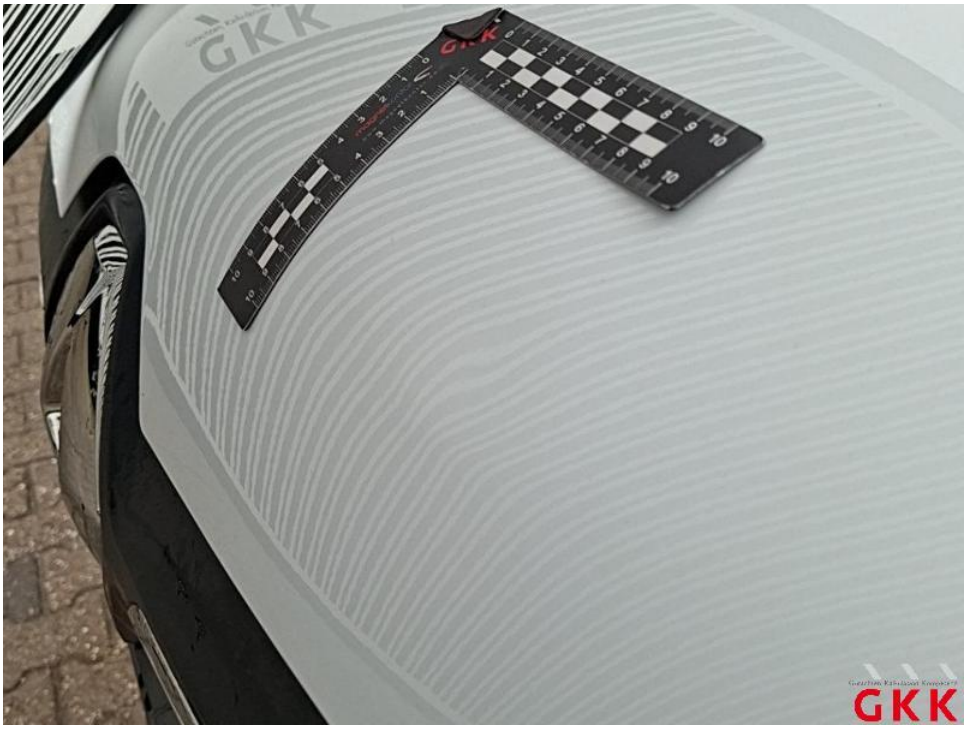
Bild 18. Motorhaube, bis 3 Dellen / Bauteil, kalt drücken

Bild 19. Motorhaube, bis 3 Dellen / Bauteil, kalt drücken

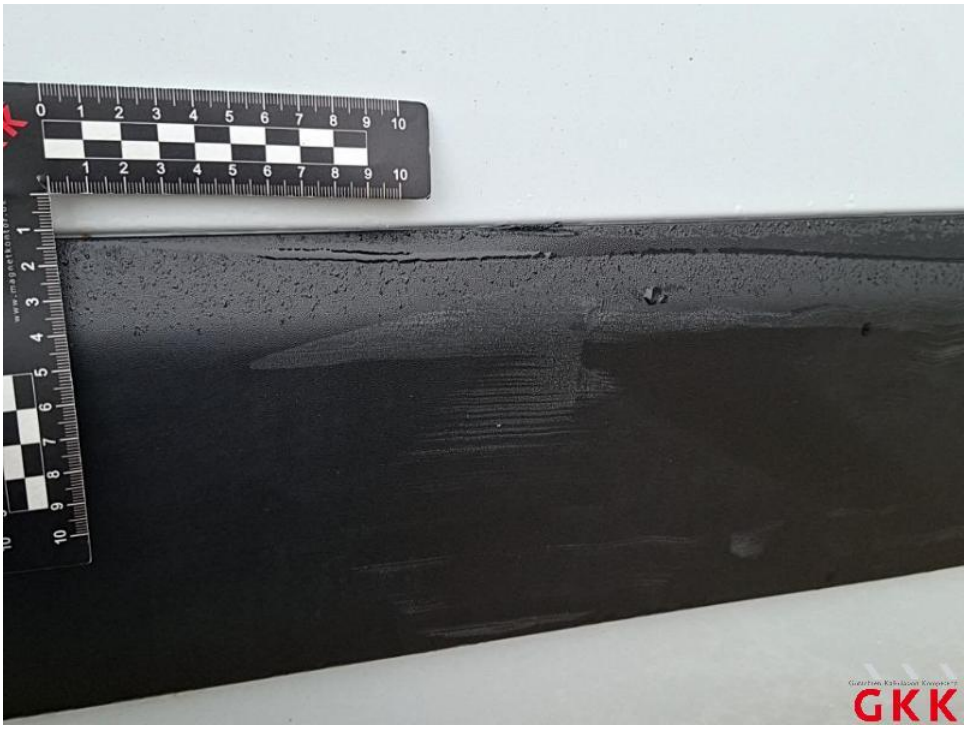
Bild 26. Seitenwand links, Leiste -unten-, verkratzt, ersetzen

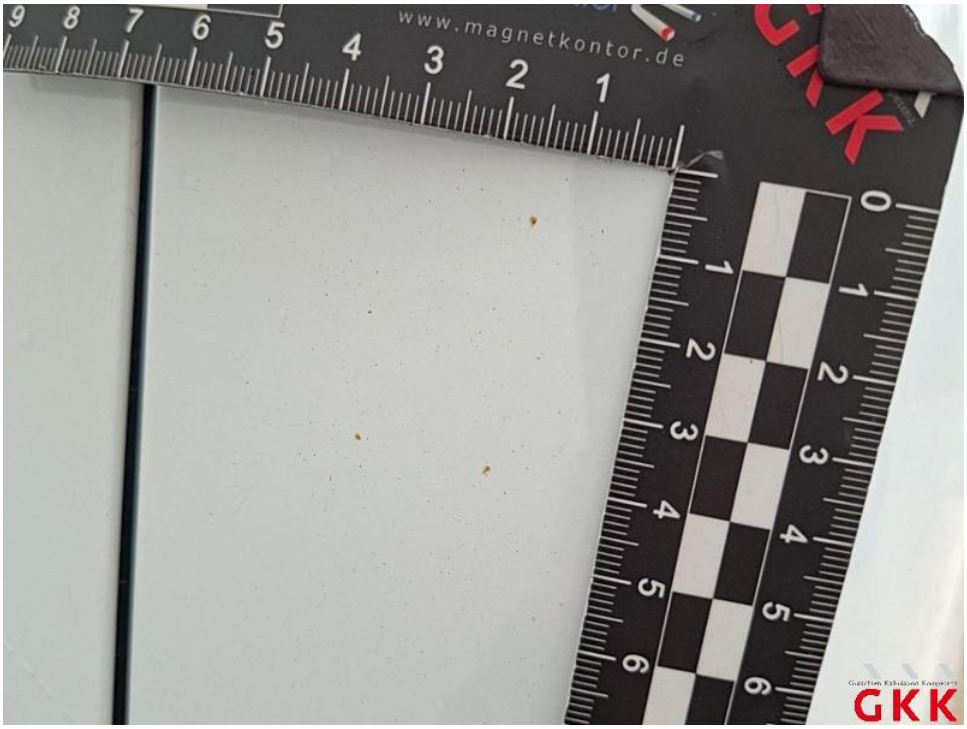
Sonstiges (Angaben ohne MwSt.)	Reparaturkosten	ÜDV
Fahrzeug hinten rechts, Unfallschaden, Unfallschaden beheben (Bild 47, Bild 48, Bild 49, Bild 50, Bild 51, Bild 52)	3086,05 €	3086,05 €
Fahrzeug außen, Industriestaubanhaftung / Flugrost, aufbereiten (Bild 30, Bild 31, Bild 32)	225,00 €	225,00 €

Bild 30. Fahrzeug, außen, Industriestaubanhaftung / Flugrost, aufbereiten

Bild 31. Fahrzeug, außen, Industriestaubanhaftung / Flugrost, aufbereiten

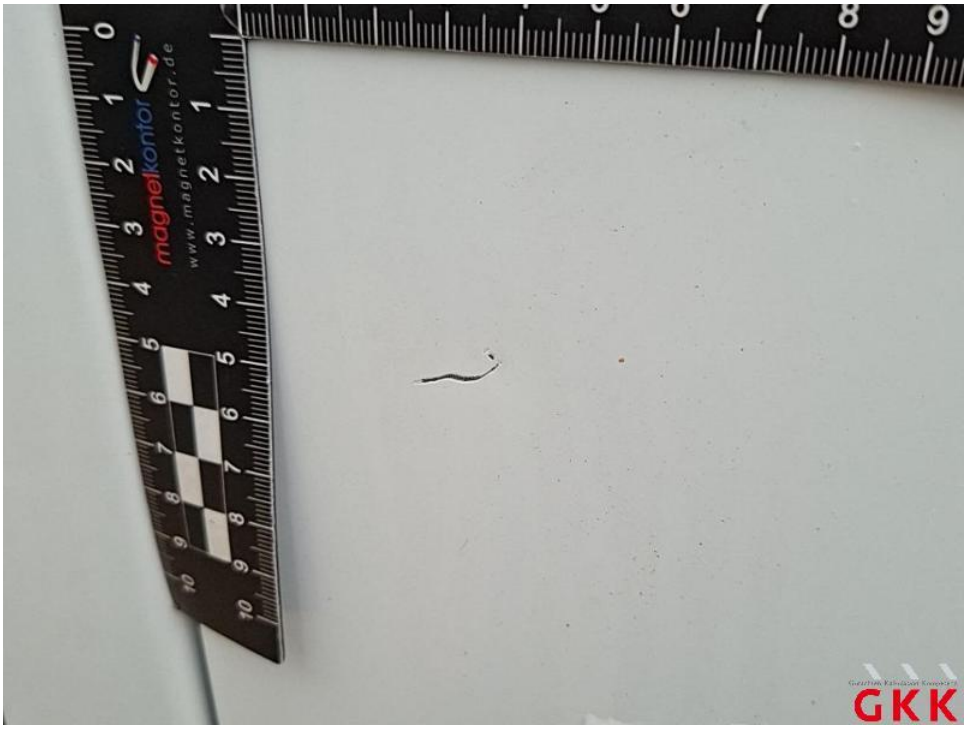
Bild 54. Tür vorne rechts, verkratzt, Spotlackieren

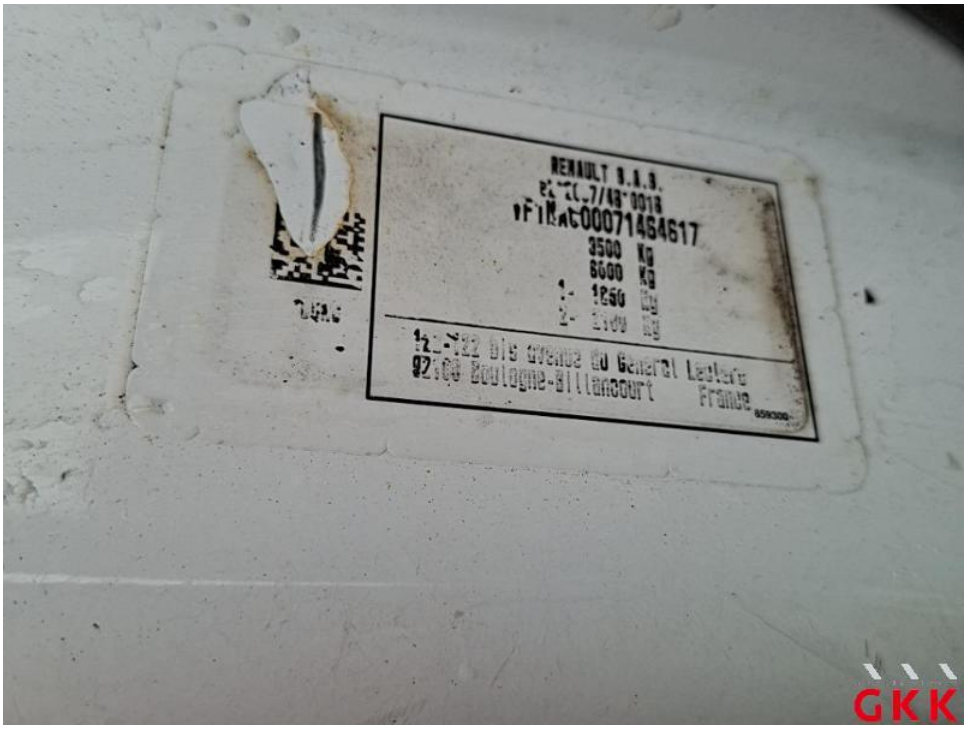
Ohne Zuordnung (Angaben ohne MwSt.)	Reparaturkosten	ÜDV
D-Säule links innen, verkratzt, lackieren (Bild 45)	121,50 €	85,05 €
D-Säule rechts innen, verkratzt, lackieren (Bild 46)	121,50 €	85,05 €
Fahrerkabine gesamt inklusive Polster, verschmutzt, aufbereiten (Bild 13, Bild 14, Bild 15)	210,00 €	210,00 €
Laderaumverkleidungen Sperrholz, beschädigt, Gebrauchsspur	0,00 €	0,00 €
Laderaumboden Holz Abschlussleiste, fehlt, ersetzen (Bild 41, Bild 42)	76,88 €	76,88 €
Dichtung für Hecktüren, beschädigt, ersetzen (Bild 43, Bild 44)	183,14 €	128,20 €
B-Säule rechts Typenschild, beschädigt, ersetzen (Bild 62)	55,72 €	55,72 €

Bild 62. B-Säule rechts Typenschild, beschädigt, ersetzen

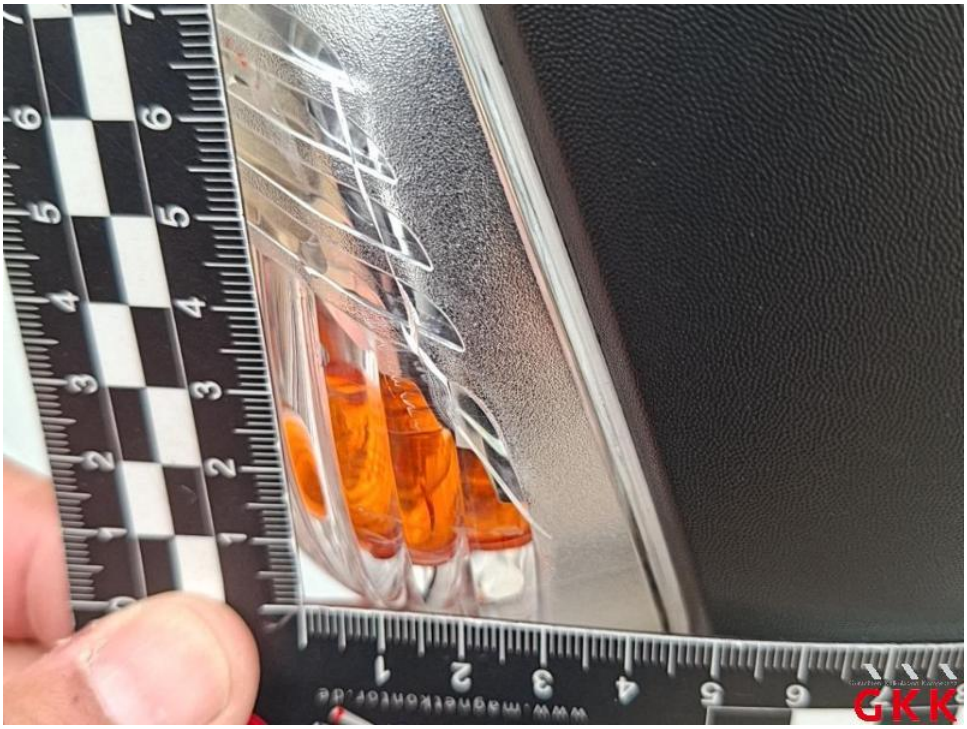
Bild 66. Spiegelgehäuse rechts, Blinker, beschädigt, ersetzen
