Fahrzeugzustandsbericht - Verkauf

FORD Explorer EcoBoost Plug-in Hybrid ST-LINE

Inspektion - ID	**11662632**	Besichtigt am	**29.10.2026 11:03:55**

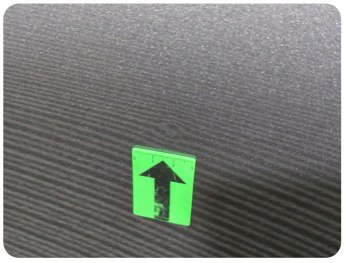
1 | Wartung

Schadensart	Fehlt
Schweregrad	Ersetzen
Reparaturmethode	Ausführen
Ursache	Bei Inspektion festgestellt

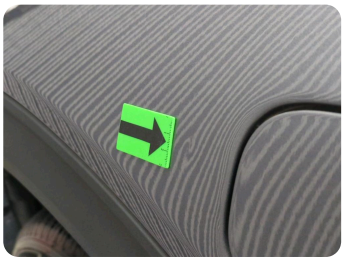
2 | Stoßfänger vorne

Schadensart	Kratzer
Schweregrad	>1 cm - 2 cm
Reparaturmethode	Akzeptabel (Gebrauchsspur)
Ursache	Bei Inspektion festgestellt
