MACADAM
Fiat *Doblò Cargo '15

Voertuiginformatie

Schade

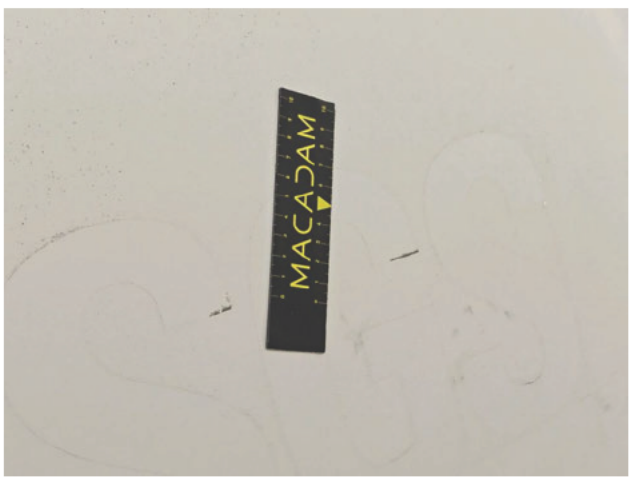
Achterdeur L

Vervormd / Geforceerd

Achterzijde

Achterdeur R
Vervormd / Geforceerd
Herstellen en spuiten (compleet)
Achterzijde

Bumper V
Kras(sen)
Smartrepair
Voorzijde

Herstellen en spuiten (compleet)

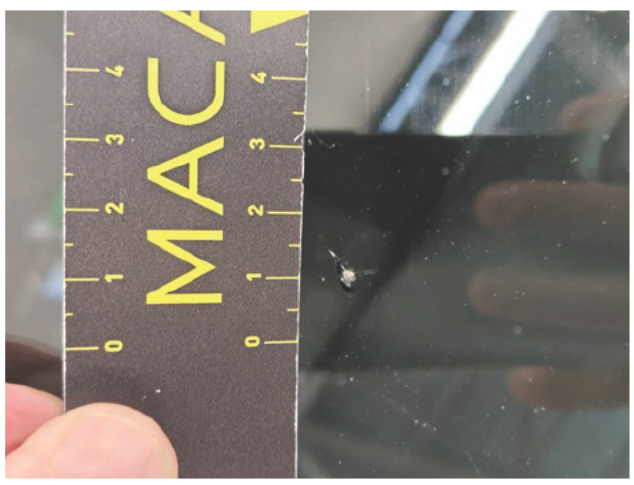
Carrosserie
Niet origineel
Ontstickeren
Dak & andere

Dak
Roest / Corrosie
Herstellen en spuiten (compleet)
Dak & andere

Dorpel L
Deuk(en) en kras(sen)
Herstellen en spuiten (compleet)
Links

Dorpel R
Vervormd / Geforceerd
Herstellen en spuiten (compleet)
Rechts

Instructieboek
Ontbreekt
Vervangen
Interieur

Interieur
Vlek
Reinigen
Interieur

Middenarmsteun
Gebroken
Vervangen
Interieur

Scherm A R
Deuk(en)
Herstellen en spuiten (compleet)
Rechts

Scherm V R
Vervormd / Geforceerd
Herstellen en spuiten (compleet)
Rechts
