Bewertungsgutachten

Kennzeichen **OD TS500E** **FIN** **KMHKN81DPPU162024**

Fahrzeugart	Personenkraftwagen
Hersteller	HYUNDAI MOTOR (ROK)
Typ / Verkaufsbezeichnung	NE / IONIQ 5 72,6 kWh 4WD
Aufbauart	Kombi
HSN / TSN	8252 / AJY
Fahrzeug-Ident.-Nr.	KMHKN81DPPU162024
Türen	5
Sitzplätze	5
Farbe	CYBER GRAY
Lackierung	Metallic
Polster / Farbe	Stoff / Grau
Energiequelle / Kraftstoff	Elektro
Motorart / Zylinderanzahl	Elektromotor
Leistung / Hubraum	60 kW
Schadstoffklasse	2017/1151;WLTP;reine Elektrofz
Getriebe / Gänge	Automatik / 1
Felgen	Leichtmetall
Km-Stand abgelesen	40.520 Es wird unterstellt, dass die Gesamtlaufleistung dem abgelesenen Km-Stand entspricht.

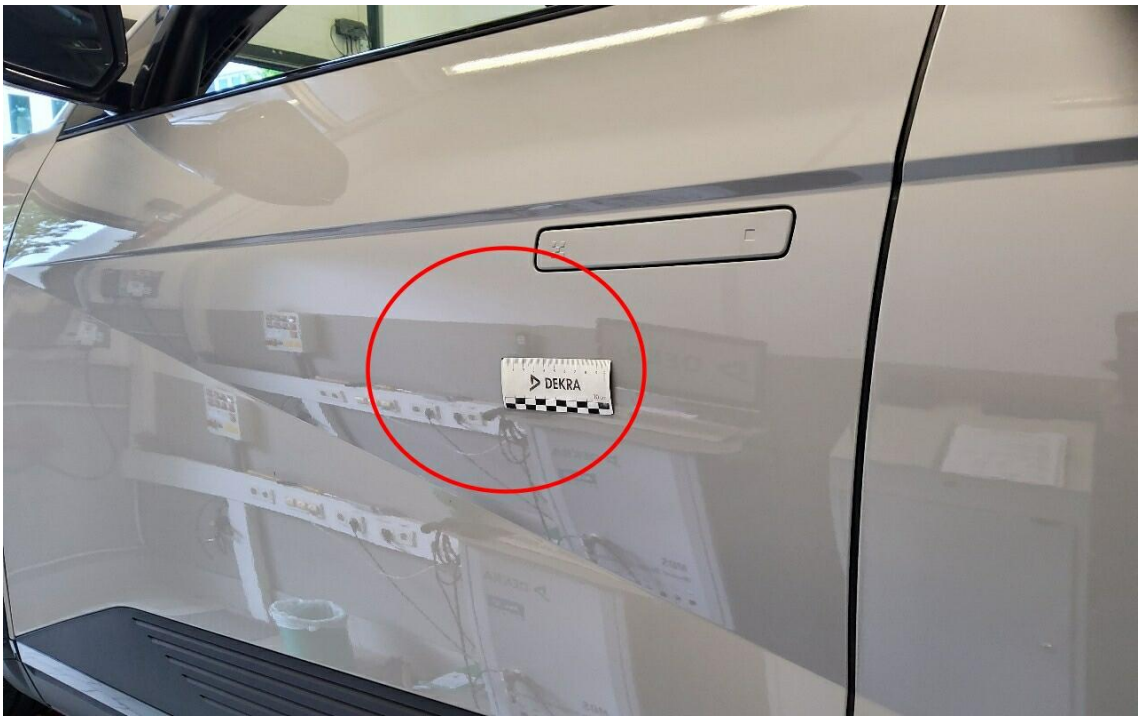
Bild 14 : Tür vorne links, eingedellt, drücken

Bild 15 : Tür vorne links, eingedellt, drücken
