Informe de tasación

PEUGEOT BOXER

333 L2 H2 BHDI 103KW (140CV) SS 6 V. M

VIN	VF3YBBPFBPG019837
Primera matriculación	25/7/2023
Kilometraje del vehículo	153.104 km

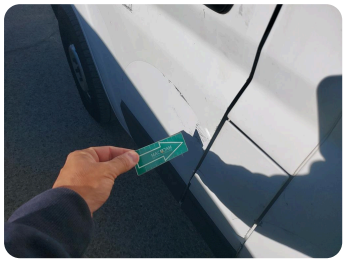
1 | Paragolpes Delantero

Tipo de daño	Rayado
Modo de reparación	Pintar
