DEKRA-Nr: 0144 / 0100048060 / 2026 / B080740001162 vom 12.10.2026

Zustandsbericht / Minderwertgutachten

Erstzulassung	07.10.2022	Letzte Zulassung	07.10.2022
Hersteller	SKODA	Typ / Verkaufsbez.	Karoq 1.5 TSI DSG Sportline
Aufbauart	Limousine	Türen	5
Sitzplätze	5	Fahrzeug-Ident.-Nr.	TMBJR9NU6PC202702
HSN / TSN	8004 / ASO	Schlüssel-Nr.	40467770
Km-Stand abgelesen	54064	Nächste HU §29 StVZO	10 / 2027
Energiequelle / Kraftstoff	Benzin	Zylinderanzahl	/
Leistung (kW)	110	Hubraum (ccm)	1498
Schadstoffklasse:	EURO6;WLTP;AP;PI/CI; M, N1 I		
Felgen	Leichtmetall	Farbe	Black Magic Pearlescent (F9R)

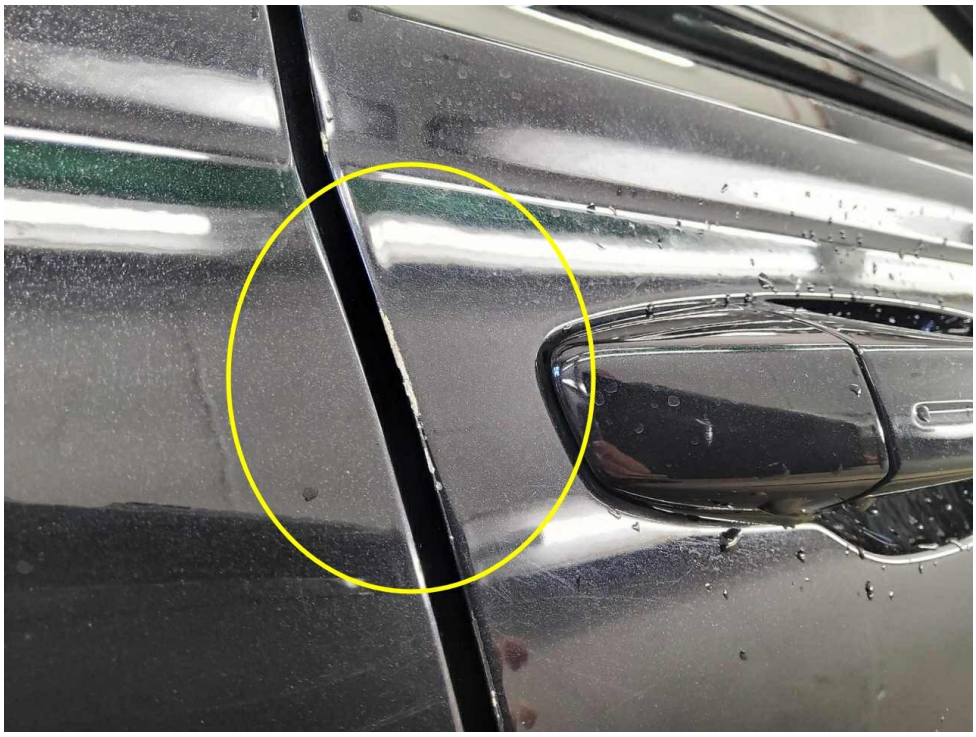
Bild 14 : Tür vorne rechts Lackierung, zerkratzt, lackieren mit Lackaufbau

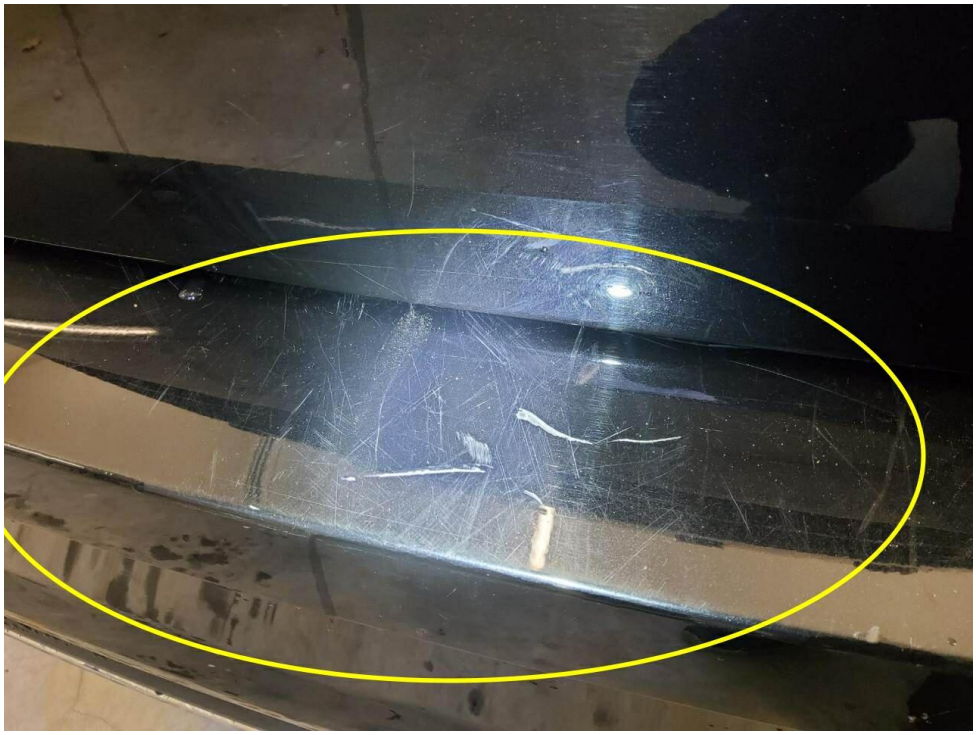
Bild 19 : Stoßfänger hinten Lackierung, zerkratzt, lackieren mit Lackaufbau

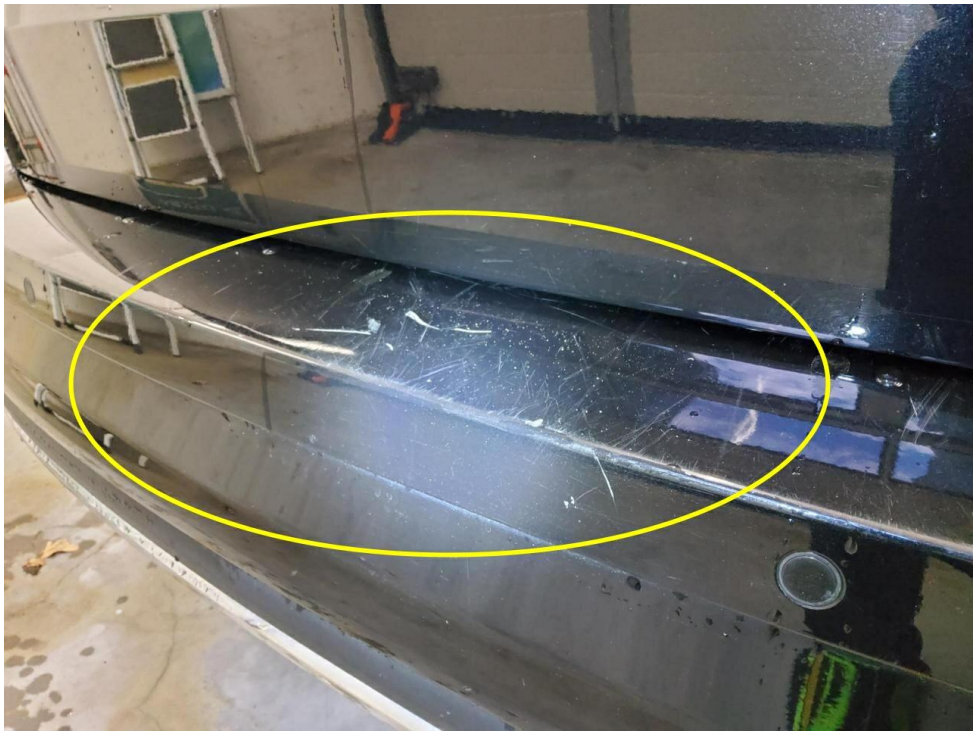
Bild 21 : Stoßfänger hinten Lackierung, zerkratzt, lackieren mit Lackaufbau

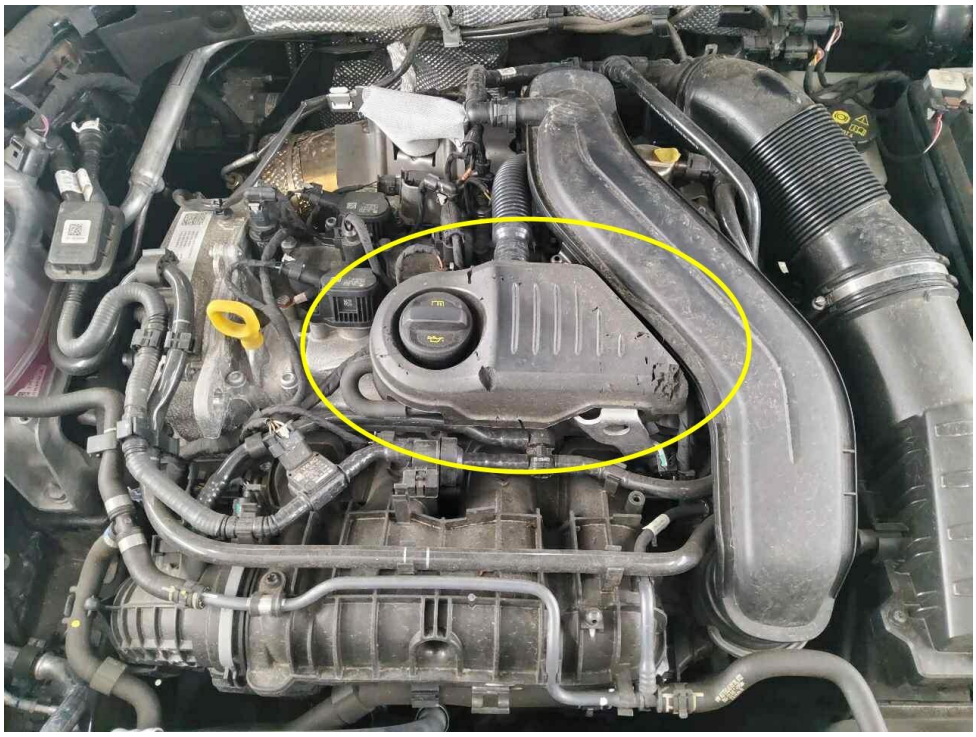
Bild 30 : Motorraum, Motor Abdeckung Tierverbiss

1. Tire Fit abgelaufen, erneuern (Bild 27)
2. Motorraum, Motor Abdeckung Tierverbiss, erneuern (Bild 30, 31)
3. Stoßfänger vorne, Abdeckung rechts Lackplatzer, lackieren mit Lackaufbau (Bild 32, 33)
4. Alufelge vorne rechts, zerkratzt (Glanzgedrehte Alufelge), erneuern (Bild 34, 35)
5. Türe vorne links, Verkleidung Innen beschädigt, smart repair (Bild 36, 37)
6. Hagelschaden, instandsetzen (Bild 38, 39, 40, 41, 42, 43)
7. Stoßfänger hinten Lackierung, zerkratzt, lackieren mit Lackaufbau (Bild 19, 20, 21, 22)
8. Tür hinten rechts Lackierung, zerkratzt, lackieren mit Lackaufbau (Bild 16, 17, 18)
9. Tür vorne rechts Lackierung, zerkratzt, lackieren mit Lackaufbau (Bild 13, 14, 15)
10. Tür hinten links Einstieg, deformiert, instandsetzen und lackieren mit Lackaufbau (Bild 23, 24, 25, 26)

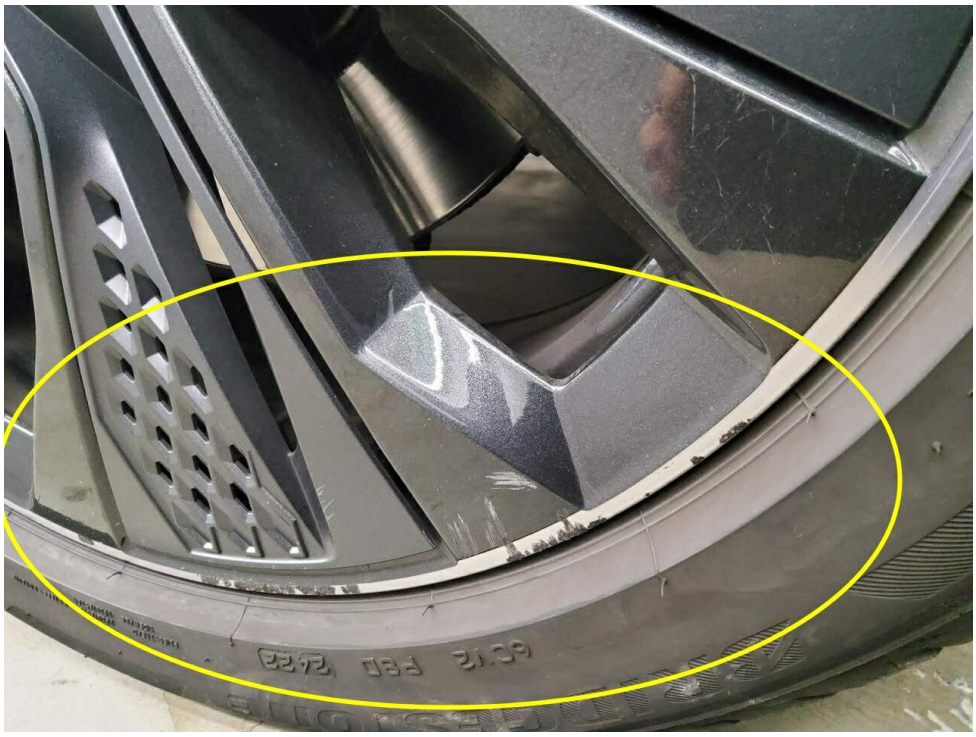
Bild 34 : Alufelge vorne rechts, zerkratzt (Glanzgedrehte Alufelge)

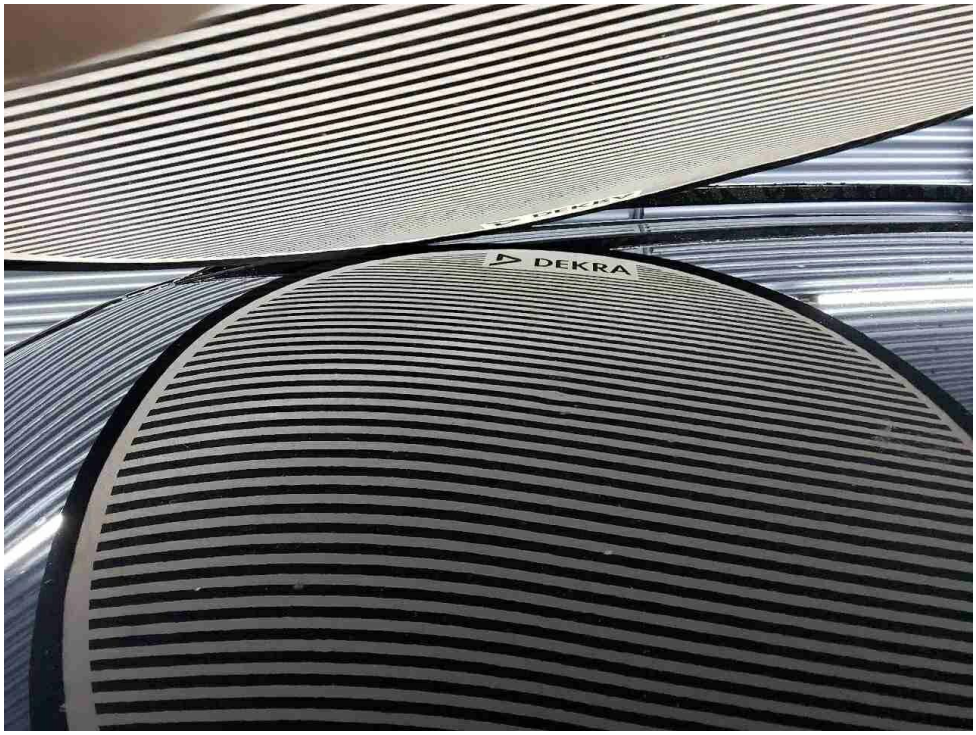
Bild 39 : Hagelschaden

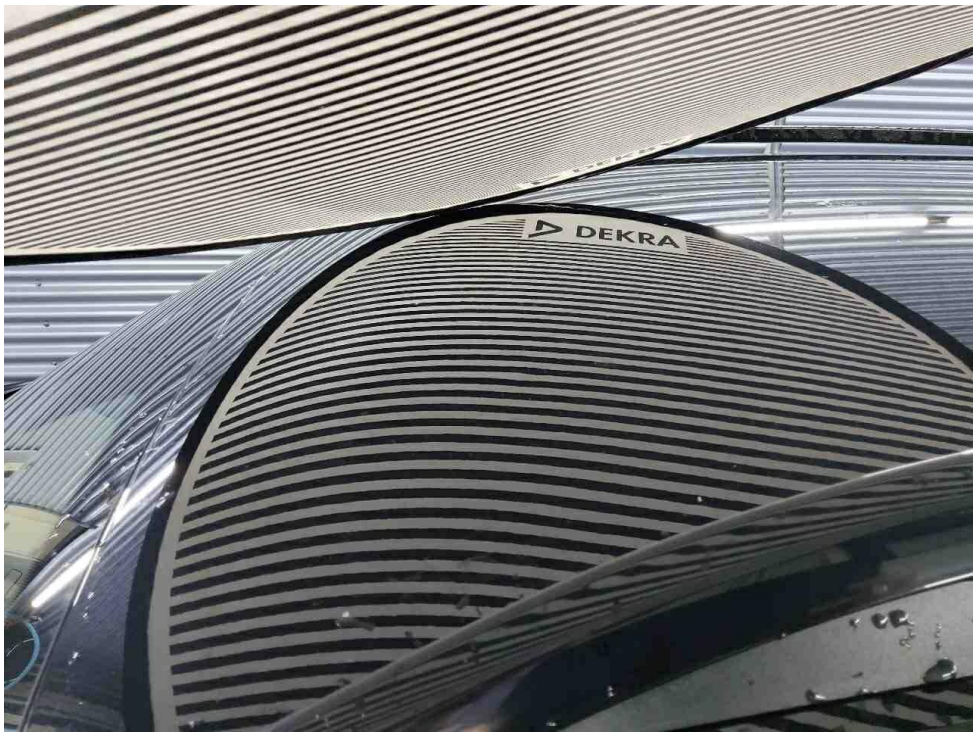
Bild 40 : Hagelschaden
