PEUGEOT BOXER PRITSCHE (2014->) 435 L4 BLUEHDI 165 STOP&START MOTOR 2,2 LTR. - 121 KW BLUE-HDI FAP KAT PRITSCHE STANDARD

VIN: VF3YDCPAU12X51076

Kennzeichen M-WC1406	**Zulassungsdatum** 15/09/2023	**Laufleistung** 99331 km
Farbe LACKIERUNG WEISS ICY/DECKENDE LACKIERUNG	**Jahr** 2020	**Polster** -
Anzahl der Türen 2	**Anzahl der Sitze** 3	**Generation** -
CO2 357	**Hubraum** 2179	**Getriebe** Schaltgetriebe
Motortyp Verbrennung	**Kraftstoff** Diesel	**Anzahl Gänge** 6
Antriebsstrang Vorderradantrieb (FWD)	**Max. Leistung** 121 KW

Bewertungsort
AKB Zörbig

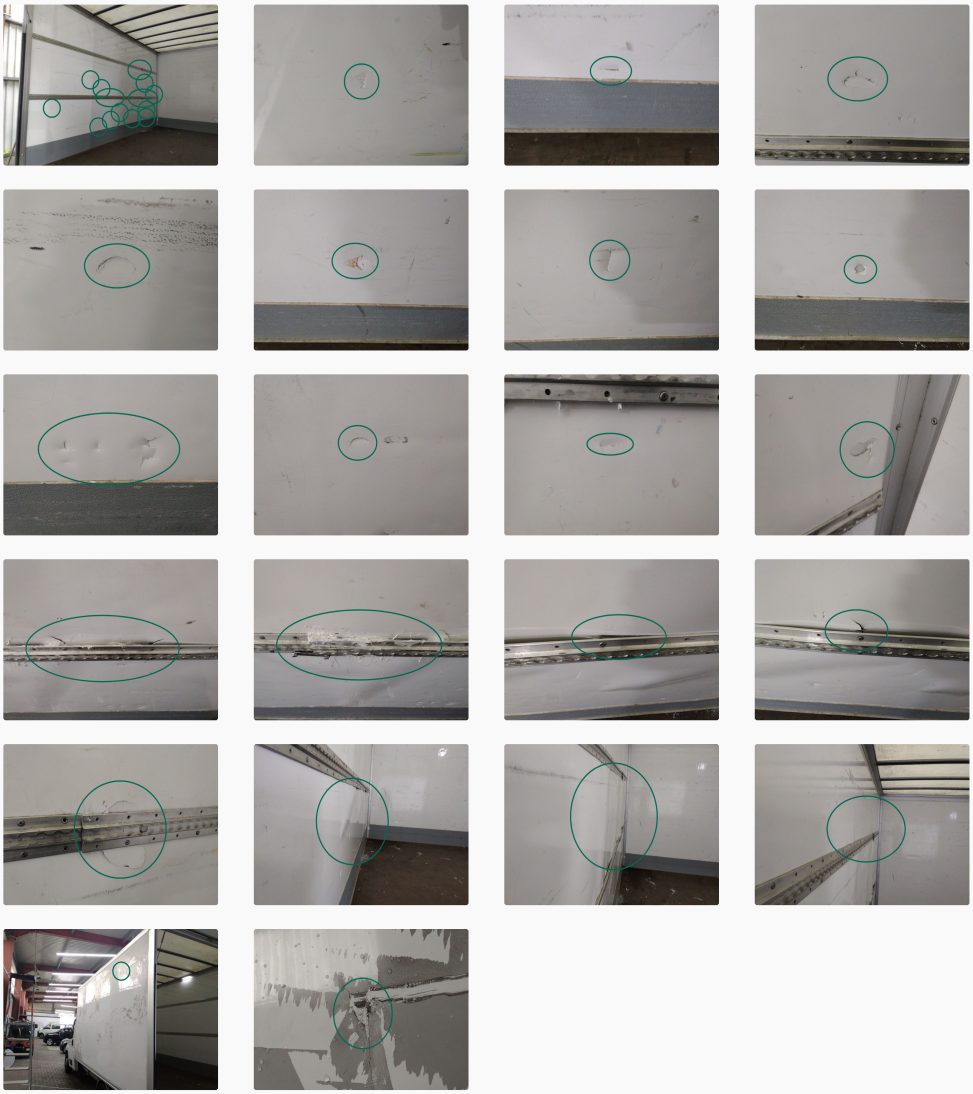
019	Seitenwand / Links [3] Mit Fenster : Nein	Blase	Ersetzen

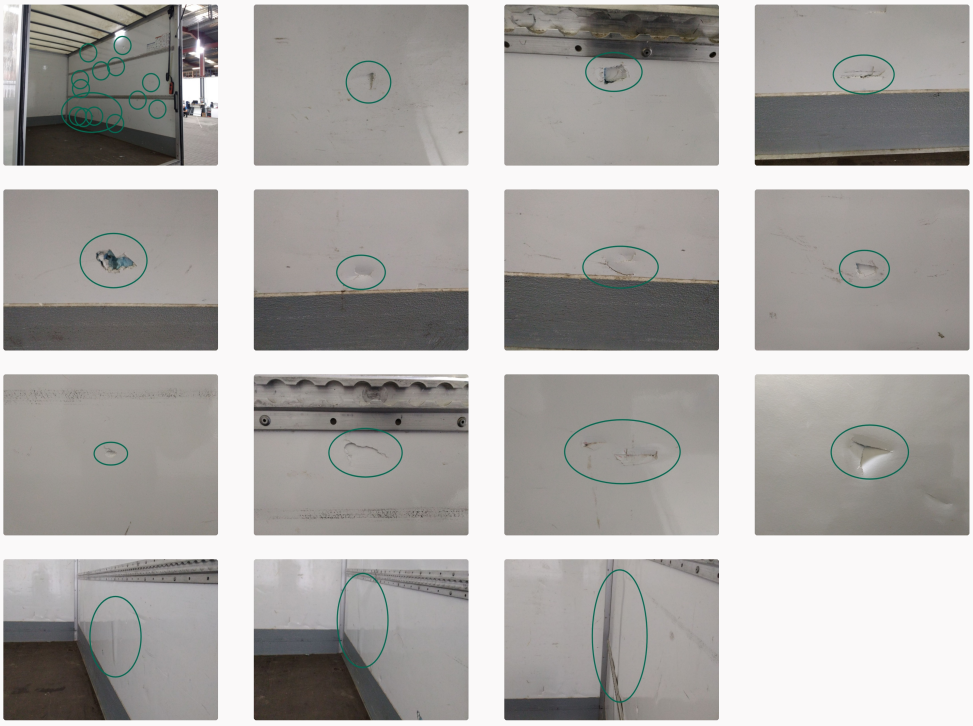
020	Seitenwand / Rechts [4] Mit Fenster : Nein	Blase	Ersetzen

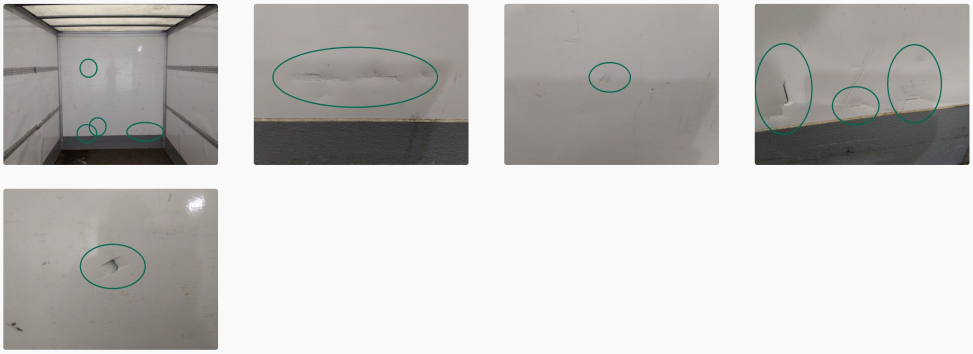
023	Seitenwand / Vorne Mit Fenster : Nein	Gebrochen	Reparieren

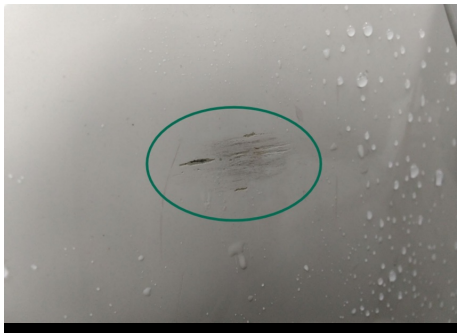
Kotflügel / Vorne Links / Kratzer

009	Kotflügel / Vorne Links	Kratzer	Lackieren

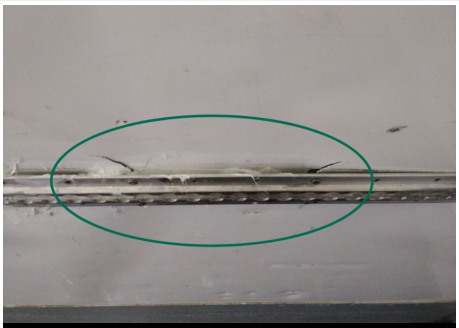
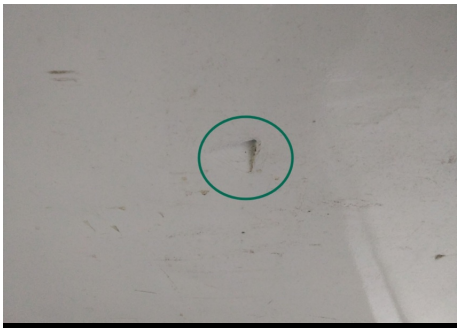
[1] Obere Abdeckung fehlt
[2] Verbogen
[3] Großflächige Blasen auf der Innenseite
[4] Großflächige Blasen auf der Innenseite
[5] Durchbohrt
[6] Durchbohrt

Seitenwand / Links / Blase

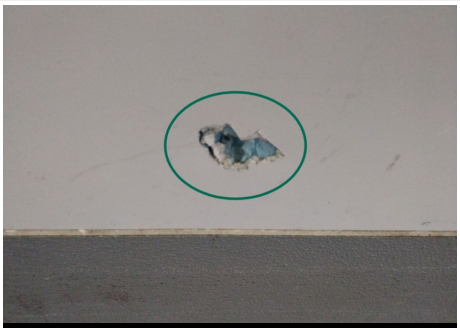
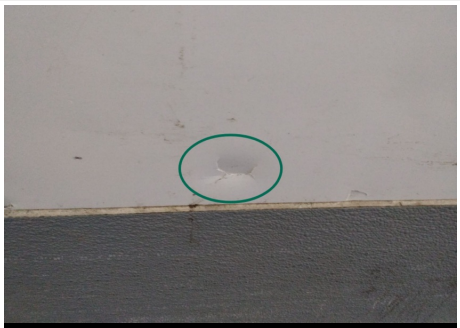
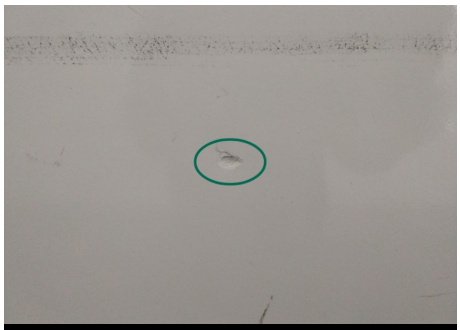
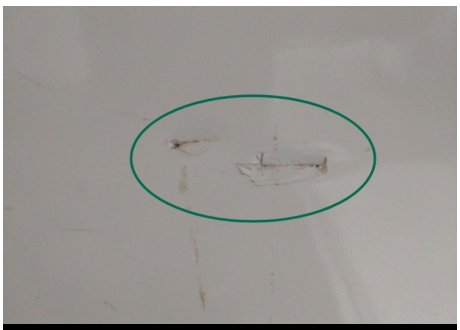
Seitenwand / Rechts / Blase
