LVV Nr	5219874
Hersteller	BMW
Model	X3
Variante	DE - SUV5 xDrive20d Mild-Hybrid EU6d, (Facelift) 2021 - 2024 20 d MHEV
Listenpreis	52.672,27
VIN	WBA15BZ020N231714
Erstzulassungsdatum	1.10.2023
Kennzeichen	M SW3639

DEKRA-Nr: 0102 / 0100064833 / 2026 / B090282000004 vom 09.10.2026

Zustandsbericht / Minderwertgutachten

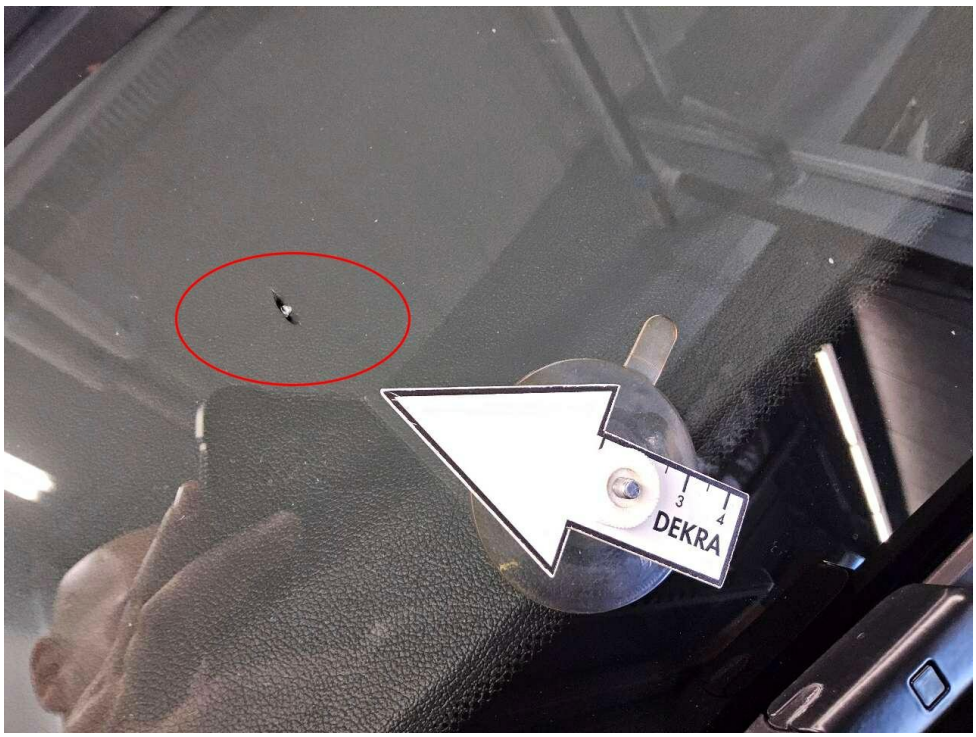
Bild 13 : Frontscheibe, Steinschlag mit Rissbildung
Fernaufnahme

Bild 14 : Frontscheibe, Steinschlag mit Rissbildung
Nahaufnahme

1. Frontscheibe, Steinschlag mit Rissbildung, erneuern (Bild 13, 14)
2. Tür hinten rechts, deformiert, erneuern (Bild 16, 17, 18)
