DEKRA-Nr: 0357 / 061732 / 2026 / B083273002645 vom 12.10.2026

Vermarktungsbericht

Auftraggeber	ALD AutoLeasing D GmbH Flotte, Nedderfeld 95, 22529 Hamburg
Besichtigung	12.10.2026

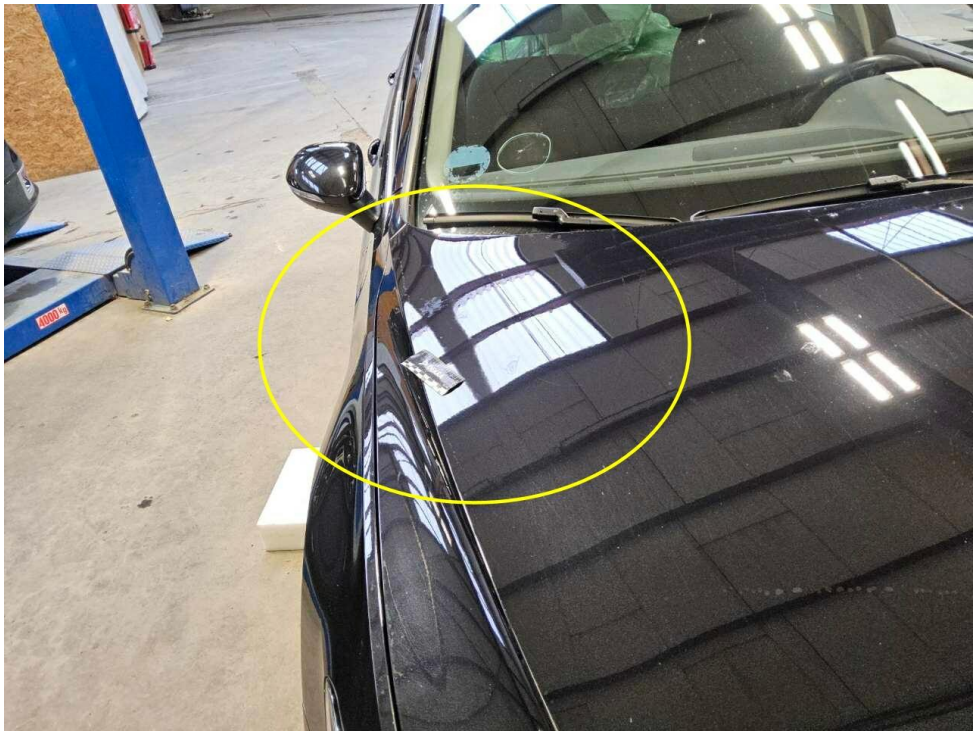
3. Motorhaube Lackierung, Umweltschaden, lackieren mit Lackaufbau (Bild 15, 16)
4. Stoßfänger vorne Lackierung, verschrammt, lackieren mit Lackaufbau (Bild 13, 14)
5. Stoßfänger hinten Lackierung, verschrammt, lackieren (Bild 10)
6. Lackvorbereitung

Bild 15 : Motorhaube Lackierung, Umweltschaden, lackieren mit Lackaufbau

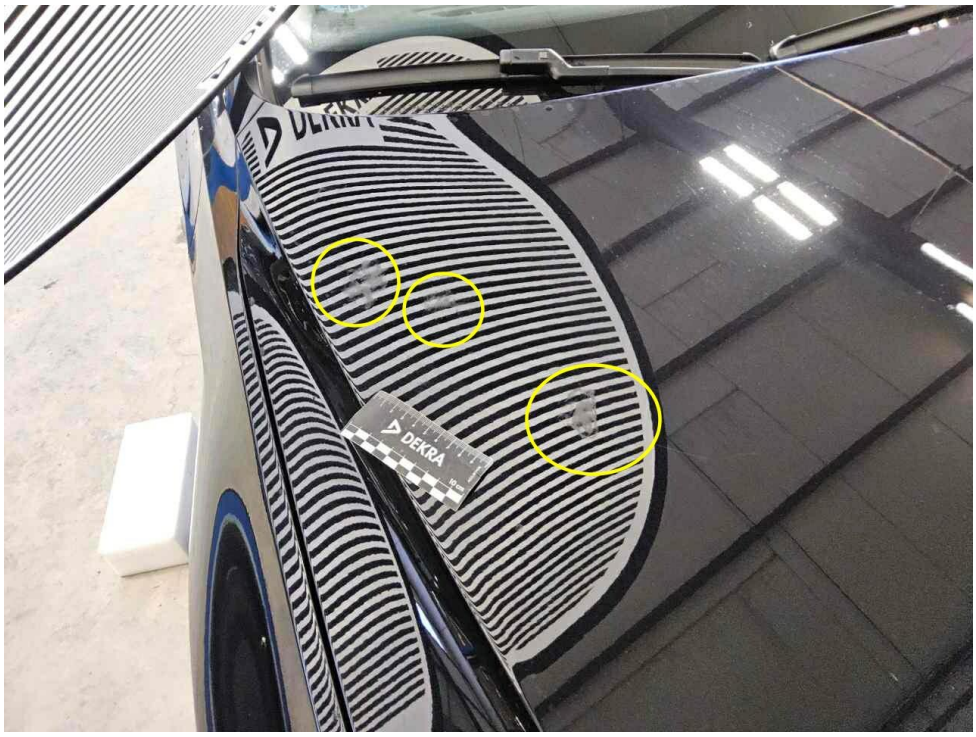
Bild 16 : Motorhaube Lackierung, Umweltschaden, lackieren mit Lackaufbau

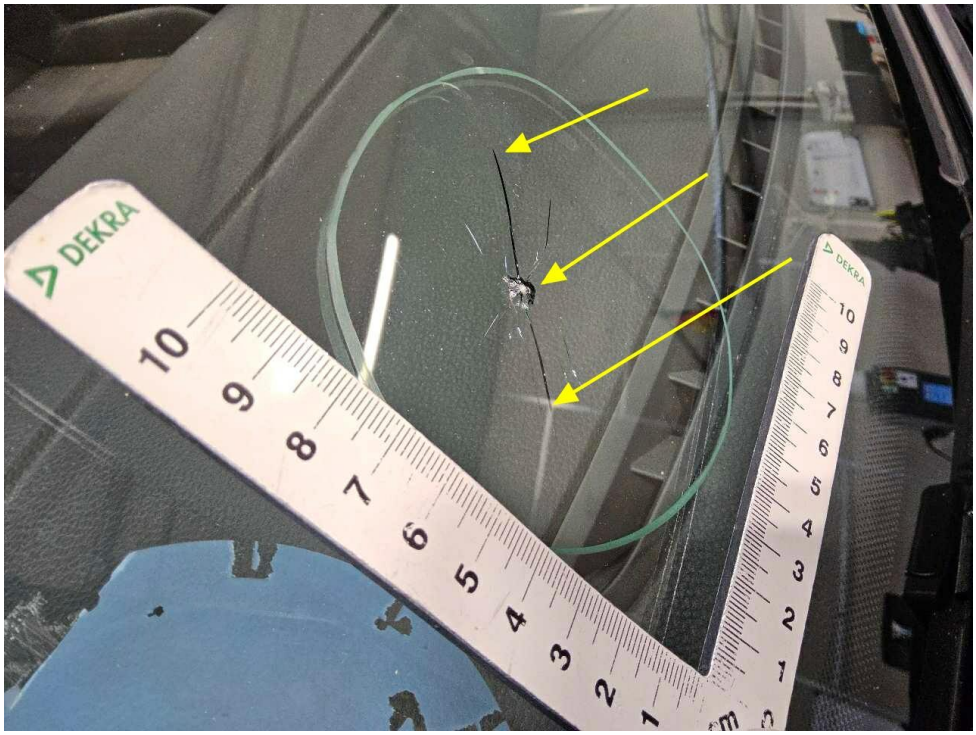
1. Frontscheibe Steinschlag mit Rissbildung, (Bild 17, 18)
2. Tirefit abgelaufen, erneuern (Bild 19)

Bild 17 : Frontscheibe Steinschlag mit Rissbildung

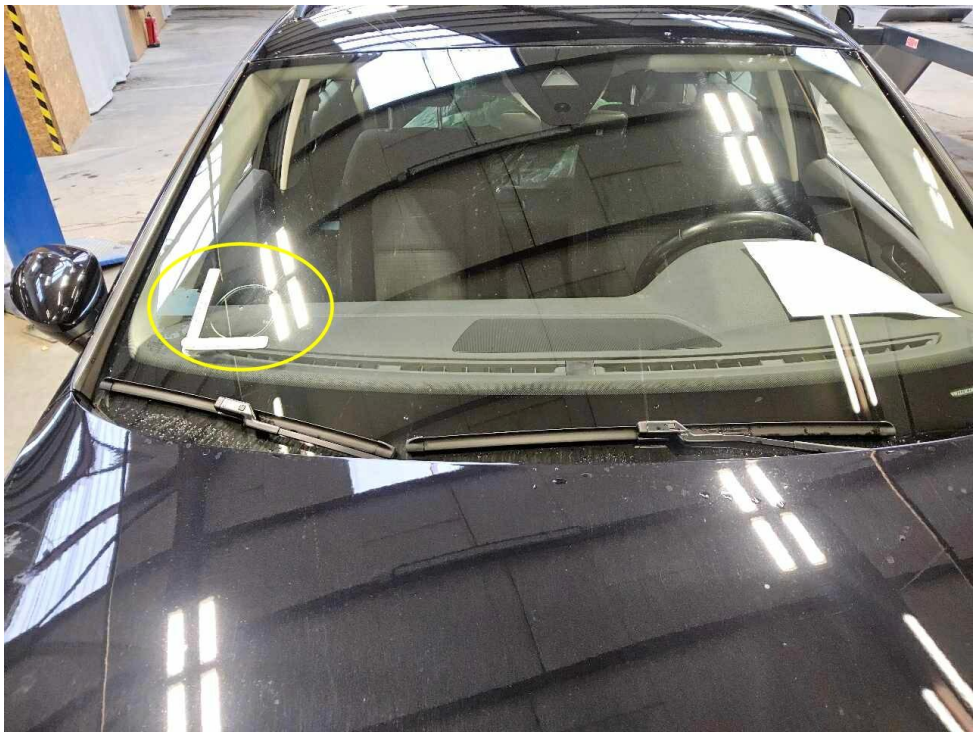
Bild 18 : Frontscheibe Steinschlag mit Rissbildung

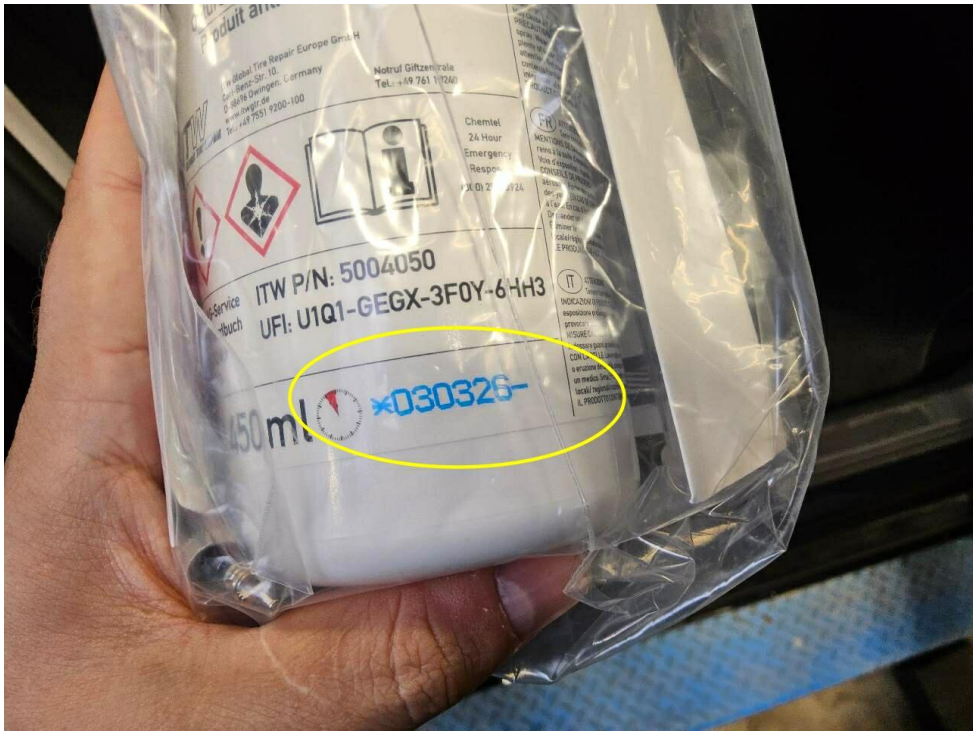
Bild 19 : Tirefit abgelaufen
