Zustandsbericht

Kunde :	**Allane SE HCBE**		
Berichtsnummer :	**0000000950204-DE926**	**Amtl. Kennzeichen :**	**DU-CP139E**
Referenznummer:	**31264899**

Hyundai Kona (OS)(2017->) Prime Elektro 2WD

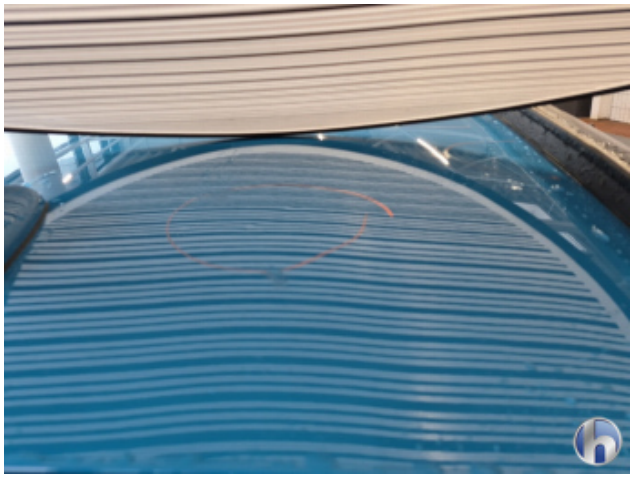
1. Dach
Hagelschaden - Sanft Instandsetzen

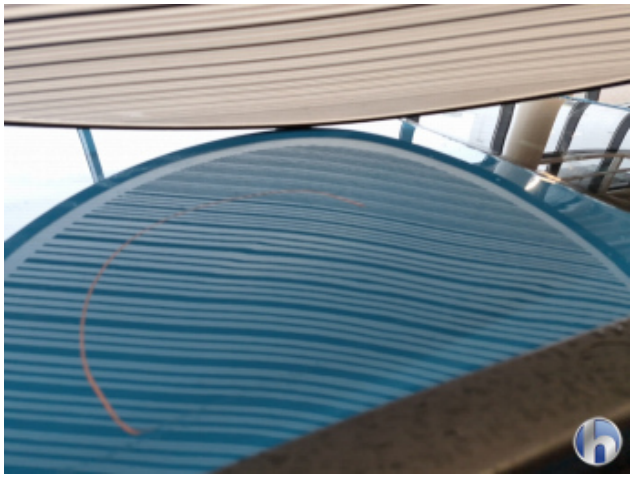
1. Dach
Hagelschaden - Sanft Instandsetzen

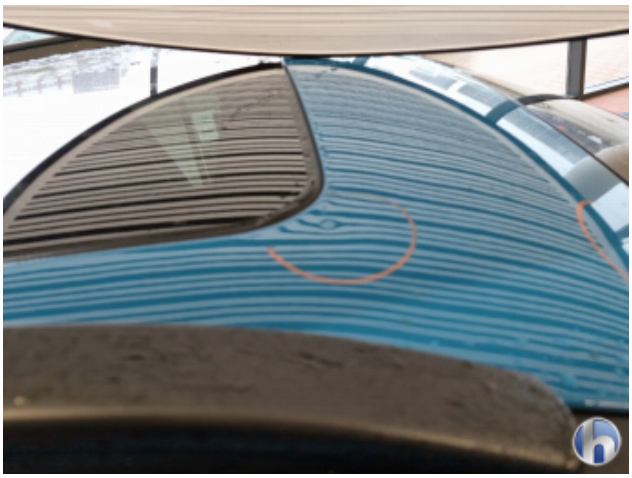
1. Dach
Hagelschaden - Sanft Instandsetzen

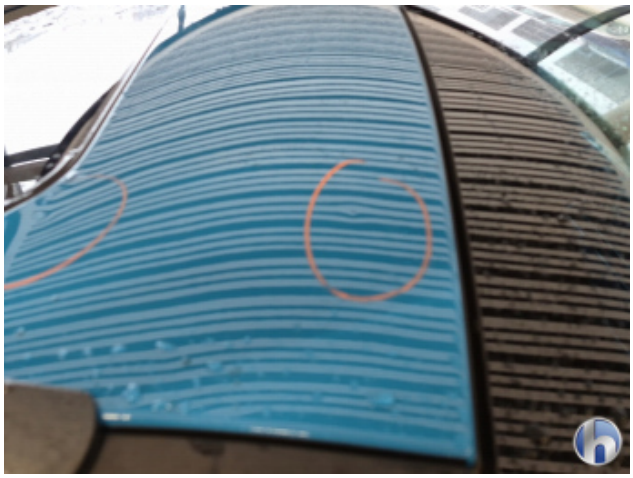
Bauteil	Schaden	Rep.-Art
1.	Dach	Hagelschaden	Sanft Instandsetzen
2.	Heckklappe	1 Delle	Sanft Instandsetzen

1. Dach
Hagelschaden - Sanft Instandsetzen

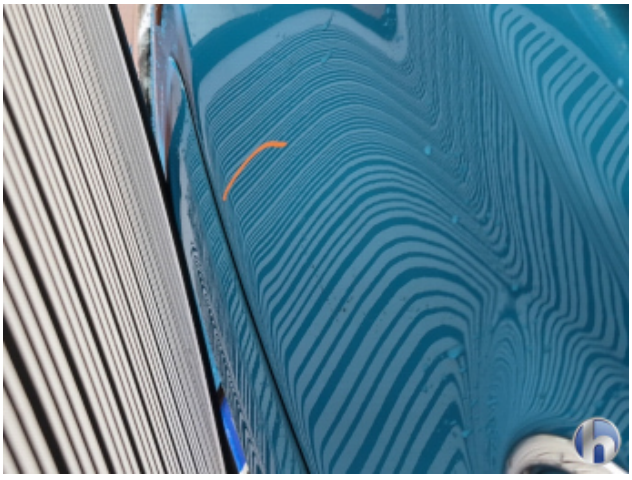
2. Heckklappe
1 Delle - Sanft Instandsetzen
