Zustandsbericht

Protokollnummer: 48087293
Auftrags-Nr / Referenz: 19220523
Besichtigungsdatum: 25.09.2026

Hersteller / Modell	Tesla Model Y Long Range Dual Motor AWD		
Kennzeichen	B-CR 4004E	**Vehicle Identification number**	XP7YGCEK9NB024654
Erstzulassung	22.09.2022	**Laufleistung (abgelesen)**	94.470 km
HSN/TSN	1480 / ABD 00016	**Kraftstoffart**	Elektro
Fahrzeugart	Geländewagen	**Antriebsart**	Allradantrieb
Schadstoffklasse	2017/1151	**Getriebe / Anzahl Gänge**	Direktantrieb
Farbe	Pearl White Multi-Coat	**Besichtigungszustand**	ausreichend
Leistung	153 kW	**Nächste HU**	10/2027
Wartungsheft / Nachweis	digitaler Nachweis / vollständig	**Restlauf bis Service**	
Letzte Wartung		**Polsterart**	Leder
Vorschaden	Keine Feststellbar	**Polsterfarbe**	Schwarz
Nachlackierung	Keine Feststellbar	**zul. Gesamtgewicht**	2.619 kg
Dokumente	ZB I vorhanden	**Anzahl Halter**	unbekannt
Schlüssel soll/ist	2/2	**Anzahl Sitze / Türen**	5 / 5
Vertragsnummer	52087216	**Re-Import**	Nein

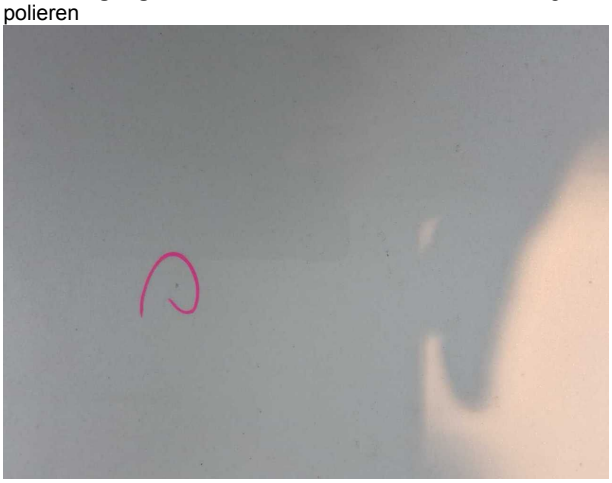
Beschädigungsfotos

Beschädigung #1: Motorhaube: Motorhaube - Steinschlag - auslege… polieren

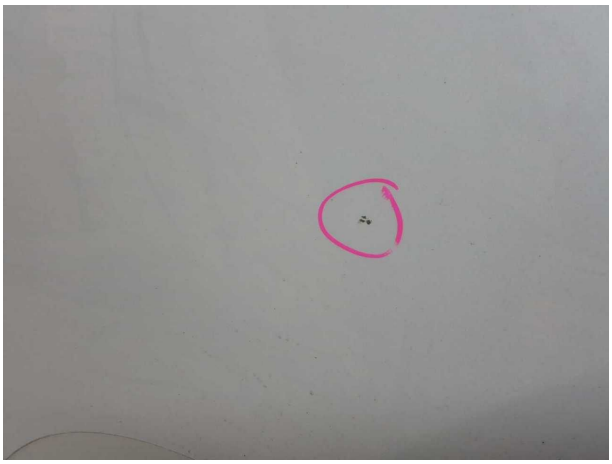
Beschädigung #1: Motorhaube: Motorhaube - Steinschlag - auslege… polieren

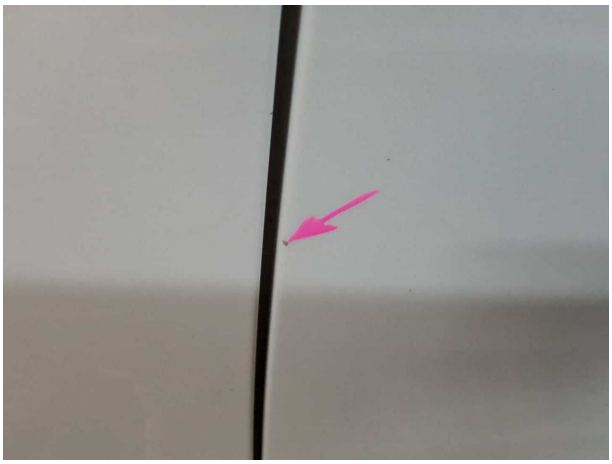
Beschädigung #2: Tür hinten links: Tür - Lackmangel - auslegen / polieren
