0.1. Fabrikmarke (Firmenname des Herstellers) : **PEUGEOT**
0.2. Typ : **K**
Variante : **A**
Version : **HPY1-H1AM01**
0.2.1. Handelsbezeichnung : **5008**

Bewertungsgutachten

Kennzeichen **M Q3477** **FIN** **VR3KAHPY3SS068489**

Leasingrückläufer	M Q3477
Auftraggeber	Mobility Concept GmbH, Grünwalder Weg 34, 82041 Oberhaching
Ihr Auftrag vom	19.10.2026, telefonisch
Besichtigung	29.10.2026 um 10:30 Uhr Hapitec GmbH, Zülpicher Str. 150, 52349 Düren

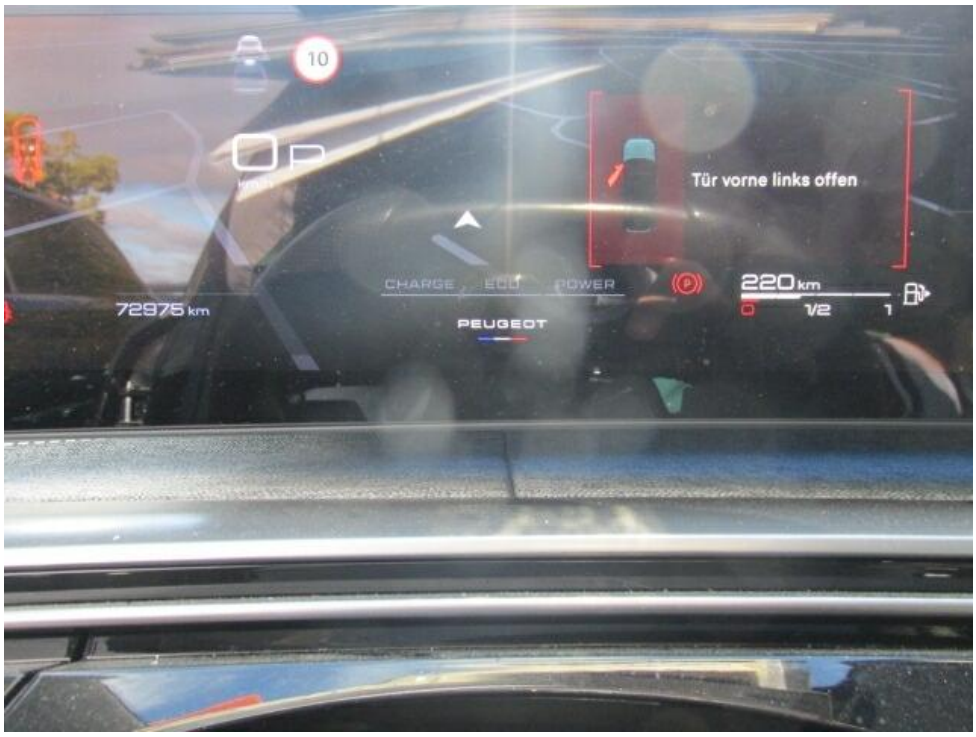
Bild 6 : Kombiinstrument (betriebsbereit) mit Km-Stand

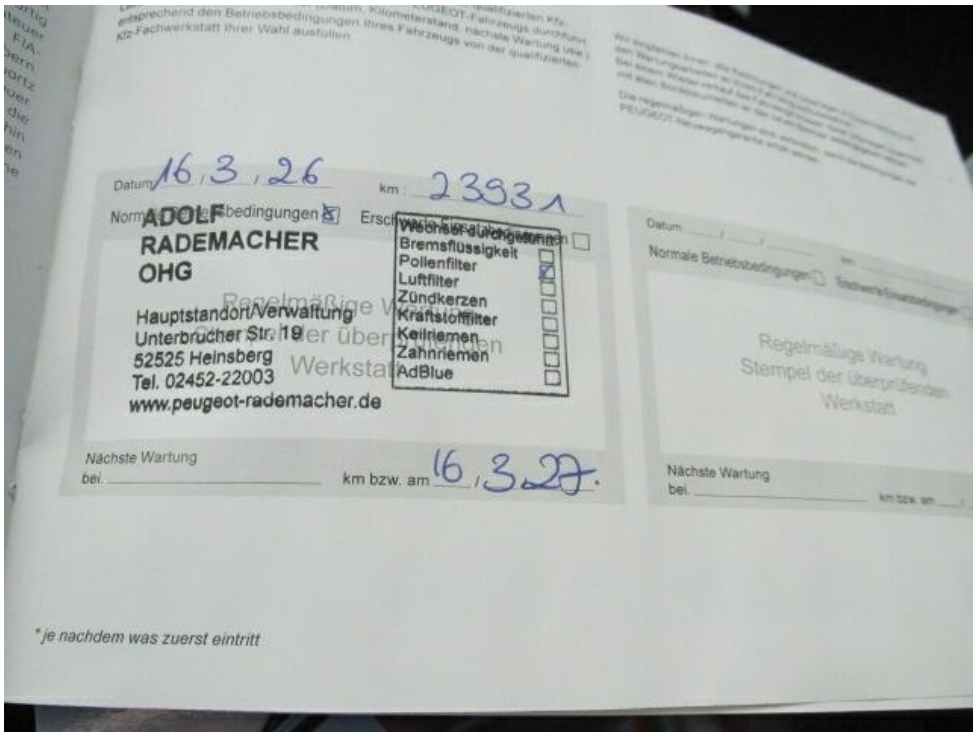
Bild 10 : Serviceheft letzter Eintrag, alle Fahrzeugschlüssel, Bordmappe

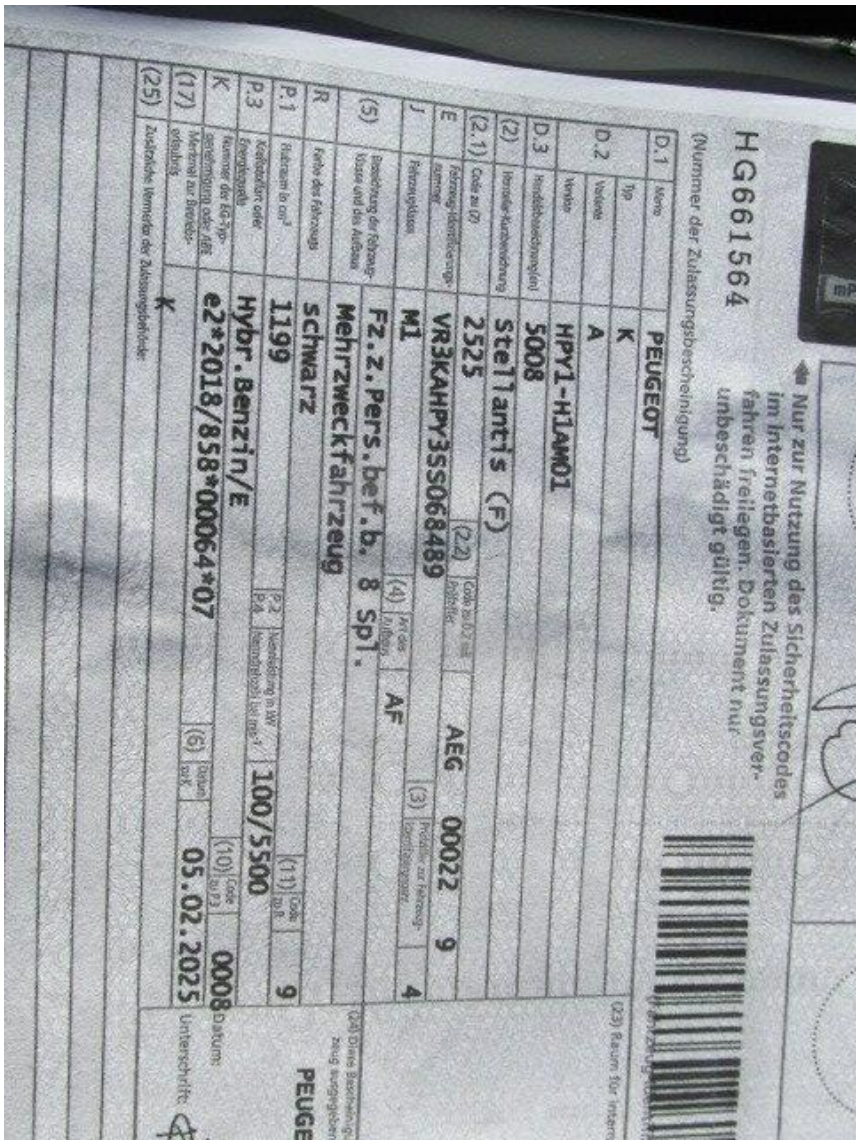
Bild 11 : ZLB Teil 1 (ohne Halterdaten)

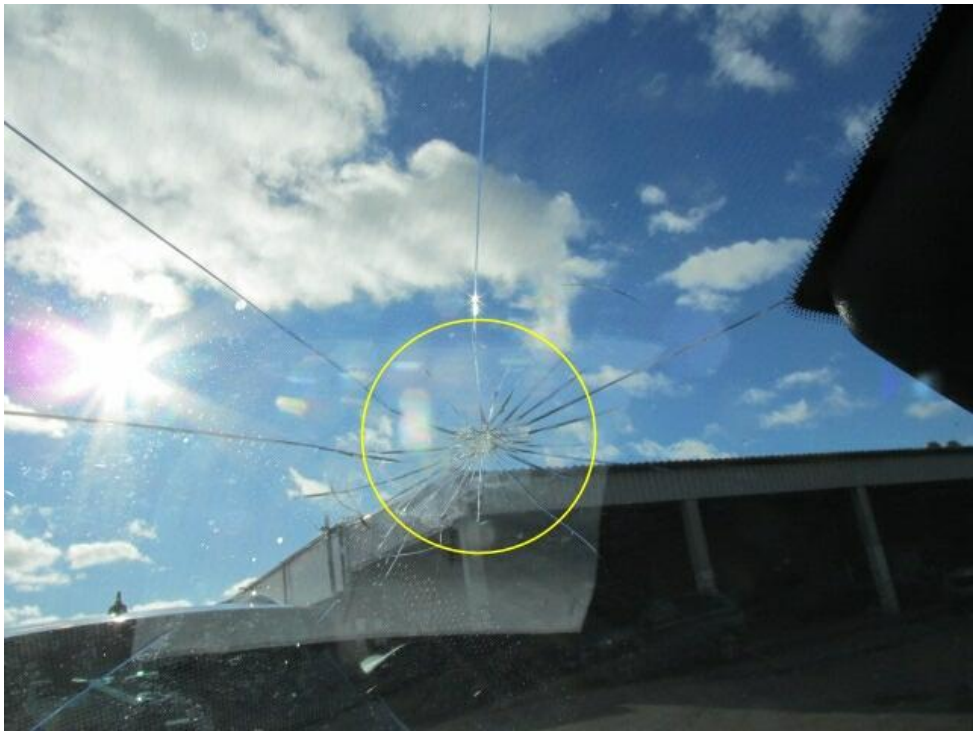
Bild 12 : WSS Steinschlag mit Rißbildung

Bild 13 : Streifschaden linke Fahrzeugseite ,Türe VL tief verschrammt

Bild 14 : Motorhaube Steinschlag auslegen

Bild 15 : Reifem vorne rechts schadhaft

Bild 16 : Blende Kotflügel vorne rechts verschrammt

Bild 17 : Stoßfänger vorne verschrammt

Bild 18 : Blende Kotflügel vorne rechts verschrammt

Bild 19 : Blende Stoßfänger hinten verschrammt

Bild 20 : Blende Stoßfänger hinten verschrammt

Bild 21 : Laderaum verschmutzt

Bild 22 : Laderaum verschmutzt

Bild 23 : Fahrzeugschlüssel nicht vollständig (Schließsatz inkl. Codierung erneuern)

WSS Steinschlag mit Rißbildung, erneuern (Bild 12); Streifschaden linke Fahrzeugseite ,Türe VL tief verschrammt, instandsetzen (Bild 13); Motorhaube Steinschlag auslegen, smart repair (Bild 14); Reifem vorne rechts schadhaft, erneuern (Bild 15); Blende Kotflügel vorne rechts verschrammt, erneuern (Bild 16, 18); Stoßfänger vorne verschrammt, smart repair (Bild 17); Felge vorne rechts verschrammt (glanzgedreht), erneuern; Blende Stoßfänger hinten verschrammt, erneuern (Bild 19, 20); Laderaum verschmutzt, reinigen (Bild 21, 22).
