Volvo

2.0 B4 D MHEV CORE AUTO

VIN: YV1UZK5V5P1368891

Détails de l'inspection

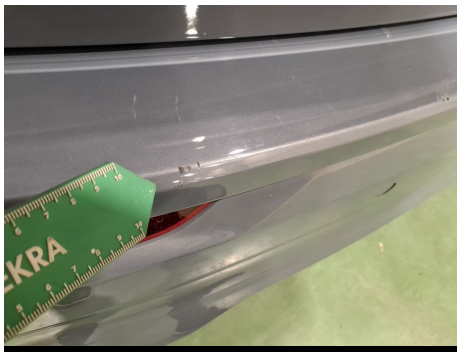
#	Élément	Dommage	Correction
001	Pare-chocs / Arrière Peint : Oui	Rayure	Smart repair

Pare-chocs / Arrière / Rayure

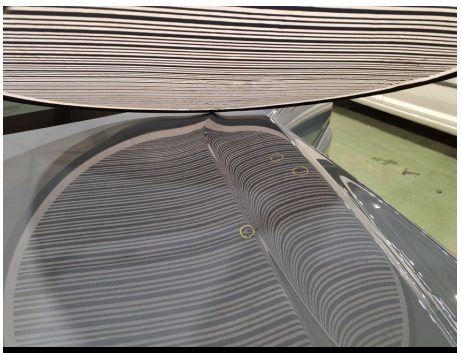
002	Capot / - [1]	Enfoncement grêle	Réparation

[1] + ou - 16x

Capot / - / Enfoncement grêle

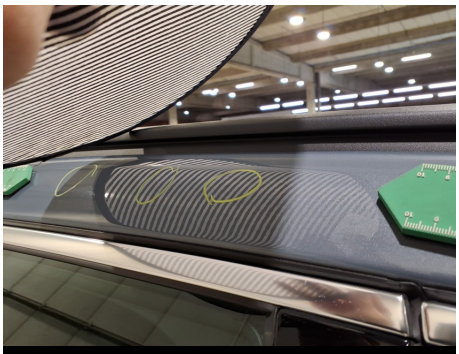
004	Montant de pavillon / Gauche	Enfoncement grêle	Smart repair

Montant de pavillon / Gauche / Enfoncement grêle
