Fahrzeugzustandsbericht - Verkauf

FORD Mondeo Turnier 2.0 EcoBlue Aut. Trend

Inspektion - ID	**11754803**	Besichtigt am	**05.11.2026 08:31:21**

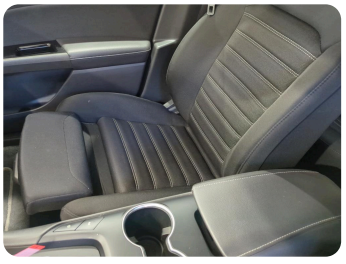
4 | Innenraum

Schadensart	**Verschmutzt**
Schweregrad	**Gesamtes Fahrzeug**
Reparaturmethode	**Reinigen**
Ursache	**Bei Inspektion festgestellt**
