Vehiculo: 9025NDM

Modelo: HYUNDAI I20 1.0 TGDI MHEV KLASS 5P META BLUE
Bastidor: NLHBN51G5SZ643405 Kilometros: 38341
Empresa: MOBUS RENT SLU
Solicitud: 26472
Fecha: 19/10/2026
Lugar: MOBUS TORRELLANO
Taller: GM MOBUS 39MO
Precio H.M.O.: 39.00 € Dto: 0%
Precio H.PIN.: 39.00 € Dto: 0%

N.Peritacion : 000088209

Peritacion de Vehiculo

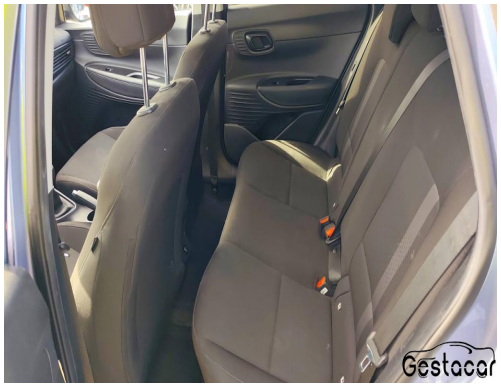
Descripcion	Grado	Daño	Forfait	Total
TOPES BANDEJA TRASERA IZQ	Faltante	Faltante	7.49	7.49
TOPES BANDEJA TRASERA DCHO	Faltante	Faltante	7.49	7.49

TOPES BANDEJA TRASERA DCHO
Gestacar

TOPES BANDEJA TRASERA IZQ
Gestacar

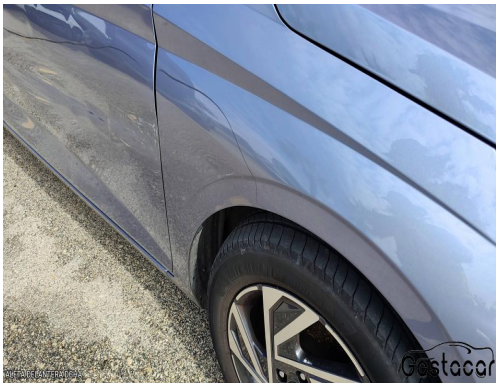
Descripcion	Grado	Daño	P.Chp.	T.Chp.	P.Pnt	T.Pnt	M.Pnt	T.Ext	Total
PUERTA DEL DCH	Leve	Reparar	39.00	5.00	39.00	2.30	58.31	0.30	354.71
ALETA DELANTERA DCHA	Leve	Reparar	39.00	1.10	39.00	1.50	38.03		139.43
PARAGOLPES DELANTERO	No Valorable	Pintar	39.00	0.40	39.00				15.6
CAPOT	Limpieza	Pulir	39.00		39.00	0.70			27.3
PARAGOLPES TR SUPERIOR	Leve	Pintar	39.00		39.00	1.90	48.16		122.26
EMBLEMA MARCA	Sustitucion	Sustituir	39.00		39.00			0.20	7.8
EMBLEMA MODELO	Sustitucion	Sustituir	39.00		39.00			0.20	7.8
PORTON	Leve	Reparar	39.00	2.00	39.00	2.00	50.70		206.7
TOPES BANDEJA TRASERA IZQ	Faltante	Faltante	39.00		39.00			0.10	3.9
TOPES BANDEJA TRASERA DCHO	Faltante	Faltante	39.00		39.00			0.10	3.9
CONSTANTE PINTURA	C. Material	C. Material	39.00		39.00	1.00			39

PUERTA DEL DCH
Gestacar
