DEKRA-Nr: 0302 / 033833 / 2026 / B080438002071 vom 05.10.2026

Zustandsbericht/Minderwertgutachten-Leasing

Erstzulassung	24.01.2024	Hersteller	AUDI
Typ / Verkaufsbez.	Q8 e-tron 55 quattro S line	Aufbauart	Kombi
Türen	5	Sitzplätze	5
Fahrzeug-Ident.-Nr.	WAUZZZGE2RB033342	Maße Länge/Breite/Höhe	4915 / 1957 / 1634 (mm)
Achsen / angetr. Achsen	2 / 2	Radstand (mm)	2928
zul. Gesamtmasse	3180 kg	HSN / TSN	0588 / CAJ
Schlüssel-Nr.	10114939	Km-Stand abgelesen	93880
Nächste HU §29 StVZO	01 / 2027	Energiequelle / Kraftstoff	Elektro
Leistung (kW)	158	Schadstoffklasse:	2017/1151;WLTP;reine Elektrofz
Antriebsart	Allrad	Getriebe	Stufenlos
Felgen	Leichtmetall	Farbe	Grau / Metallic
Polster / Farbe	Leder / Schwarz

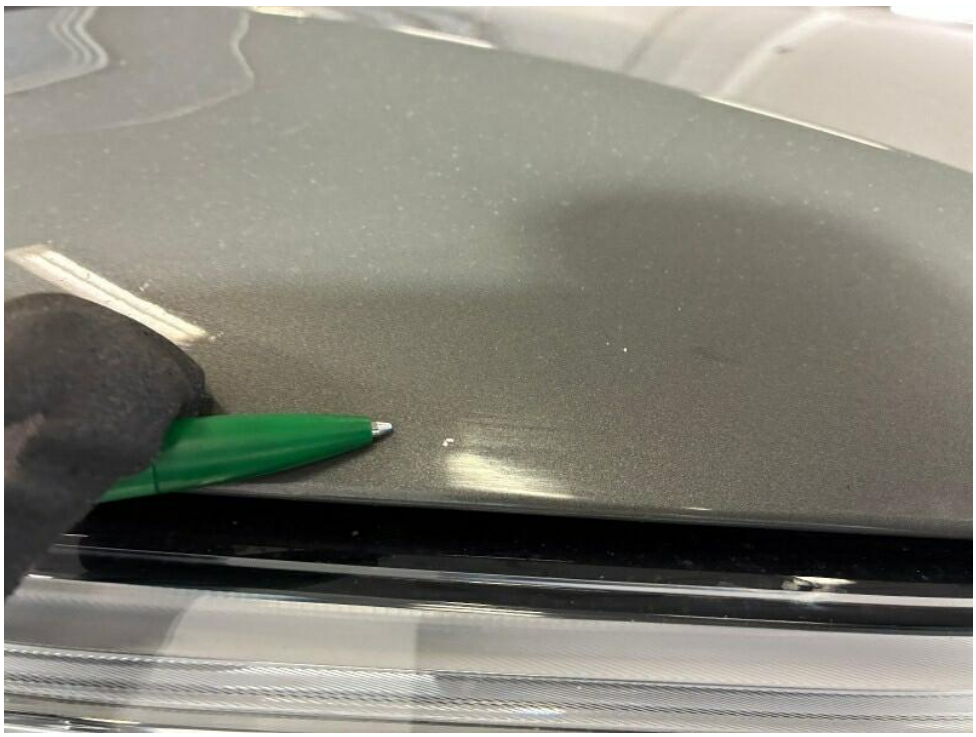
Bild 18 : Stoßfänger vorne Steinschlag

Stoßfänger vorne Steinschlag, (Bild 18)
Motorhaube Steinschlag, (Bild 19)
Türe vorne links Kratzer, (Bild 25)
Heckklappe Aufkleber, polieren (Bild 22)
LM-Felge hinten links Kratzer, (Bild 23)
