Informe de tasación

FIAT FIORINO

CARGO SX N1 1.3 MJET 70 KW (95 CV)

VIN	ZFA22500006X12453
Primera matriculación	22/7/2022
Kilometraje del vehículo	90.325 km

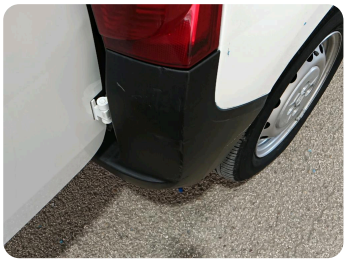
7 | Aleta Tras Iz

Tipo de daño	Abolladuras
Modo de reparación	Reparar + Pintar
