Vehicle info

Make	BMW	Gearbox	Automatic
Model	i3 42,2kWh (I01)	Fuel type	Electric
Mileage	41,404	kW	125
VIN	WBY8P210907L29147	cc	0
First registration date	9/29/2022	Customer	BMW Austria Leasing GmbH Minderwertgutachten

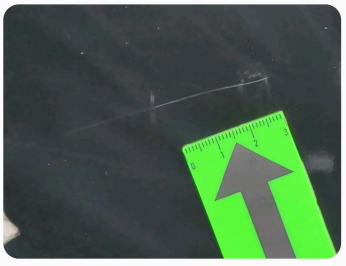
2 | Outside rear-view mirror housing L

Damage type	Chemical polution
Repair mode	Visual depreciation
Cause	Use/wear

Comments: erneuern

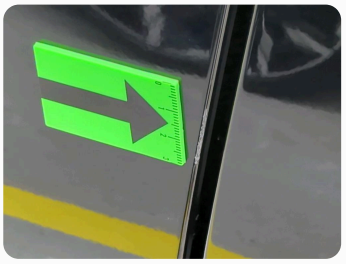
1 | Door FL

Damage type	Scratch(es)
Repair mode	No repair
Cause	Use/wear
