Informe de tasación

BMW X3

XDRIVE30E XLINE

VIN	WBA61DP0409M62901
Primera matriculación	12/7/2022
Kilometraje del vehículo	71.645 km

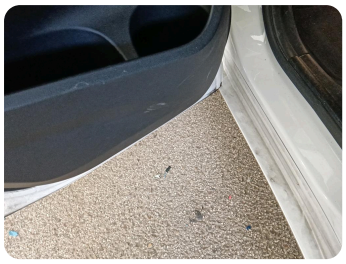
DAÑO

Interior

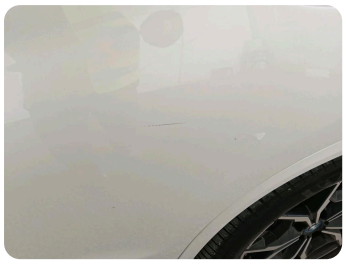
7 | Puerta Delant Iz

Tipo de daño	Golpe(s) y arañazo(s)
Modo de reparación	Aceptable

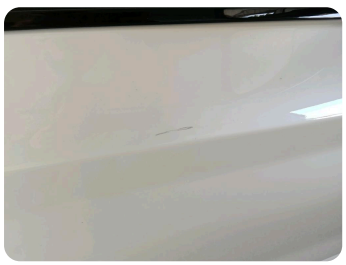
9 | Paragolpes Tras

Tipo de daño	Rayado
Modo de reparación	Pulimentar
