TÜV SÜD Auto Service GmbH
Edisonstraße 15
90431 Nürnberg

PROTOKOLLNUMMER: 47394977

Datum: 03.09.2026

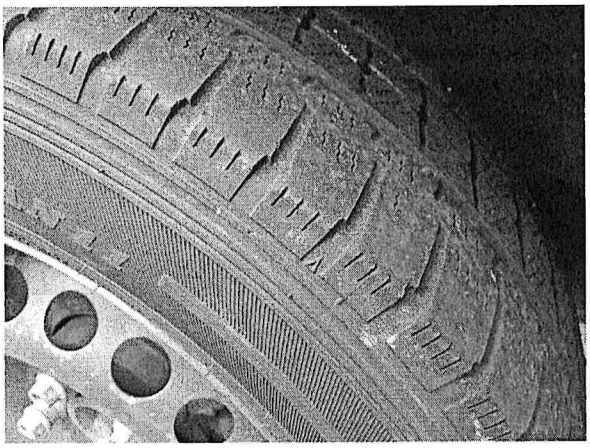
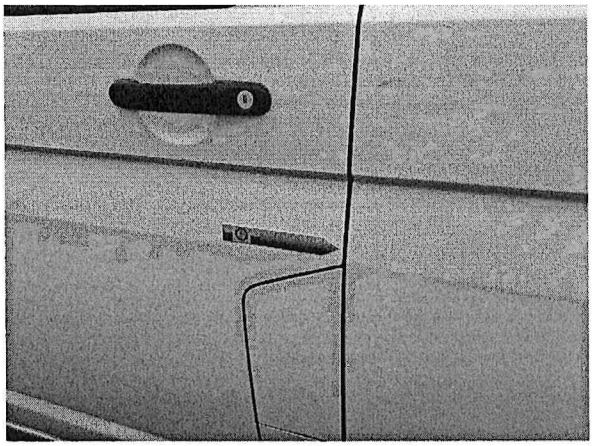
Beschädigung 1: Rad/Reifen: Reifen vorn (Verschleißgrenze)

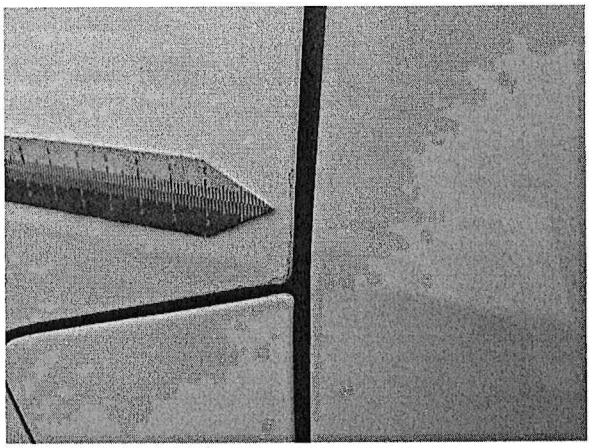
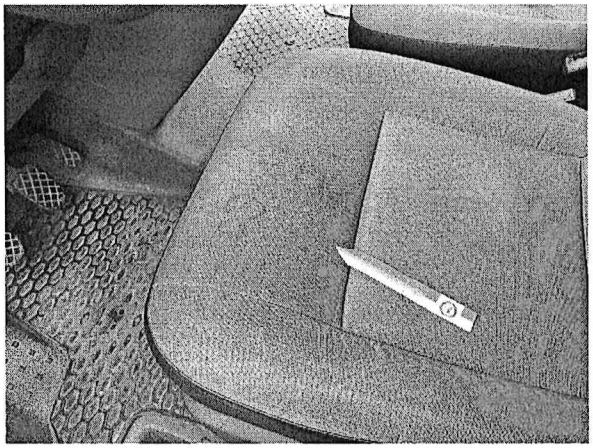
Beschädigung 2: Tür vorn links: Türkante - Kratzer - auslegen / polieren

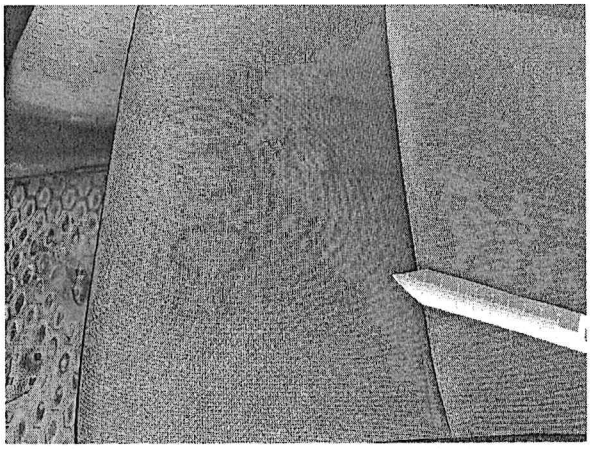
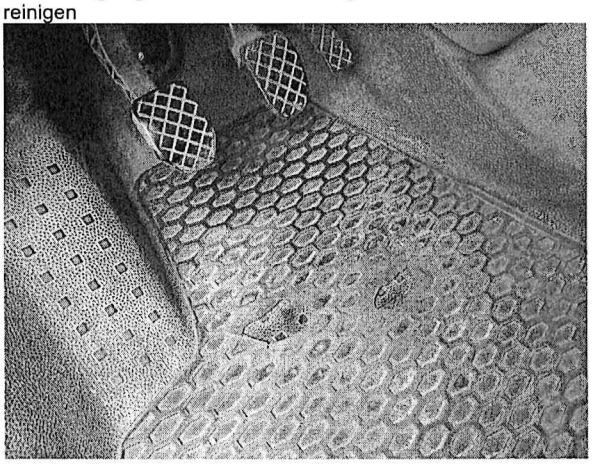
Beschädigung 3: Sitz vorn: Sitzbezug links - verschmutzt - reinigen

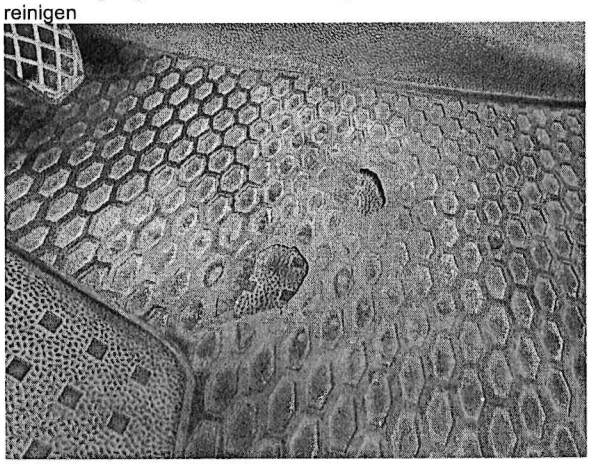
Beschädigung 4: Verkleidungen/Abdeckungen: Fußmatten - beschädigt - erneuern

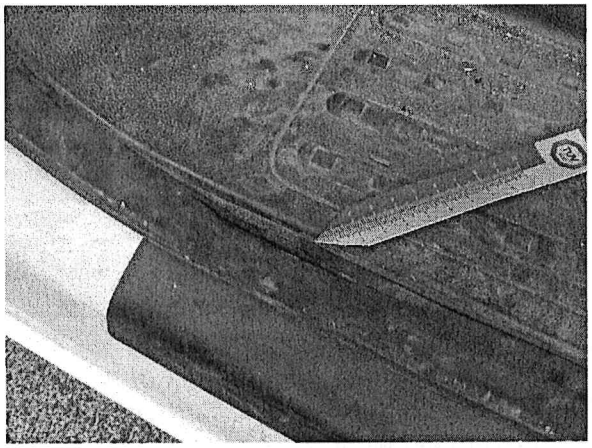
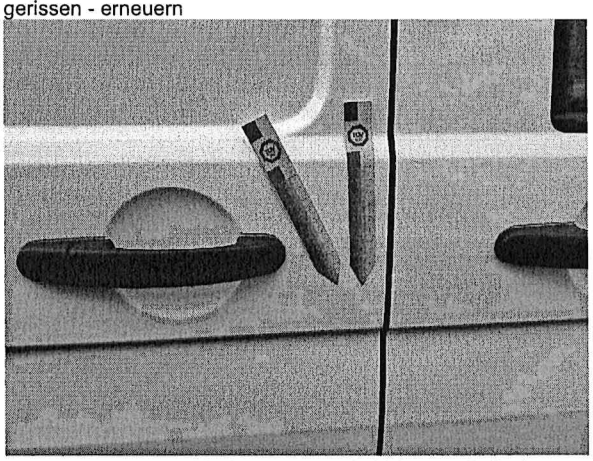
Beschädigung 6: Tür vorn links: Türdichtung - gebrochen / gerissen - erneuern

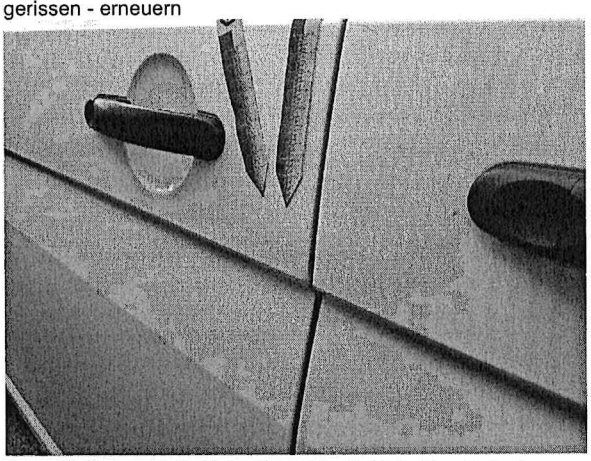
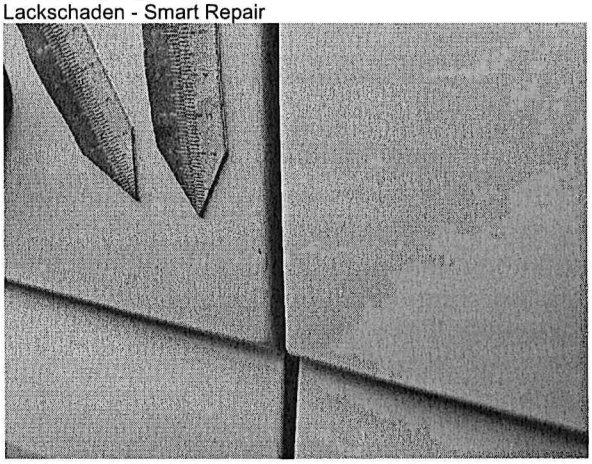
Beschädigung 7: Schiebetür rechts: Schiebetür - Delle / Lackschaden - Smart Repair

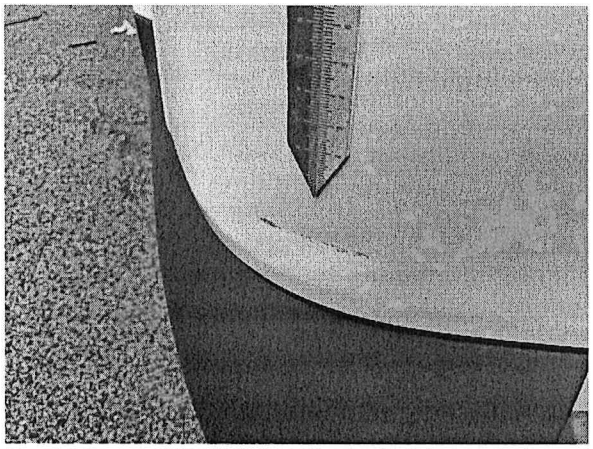
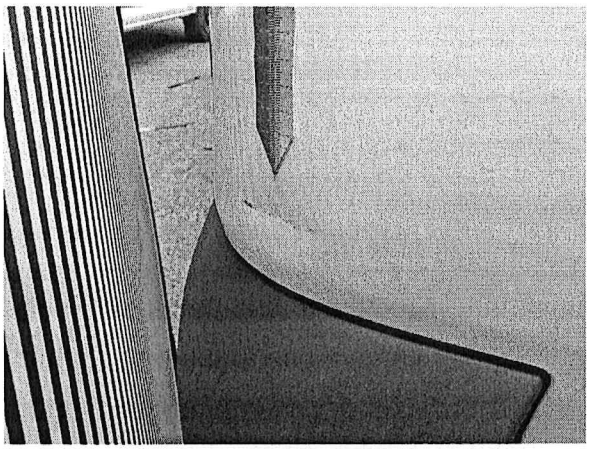
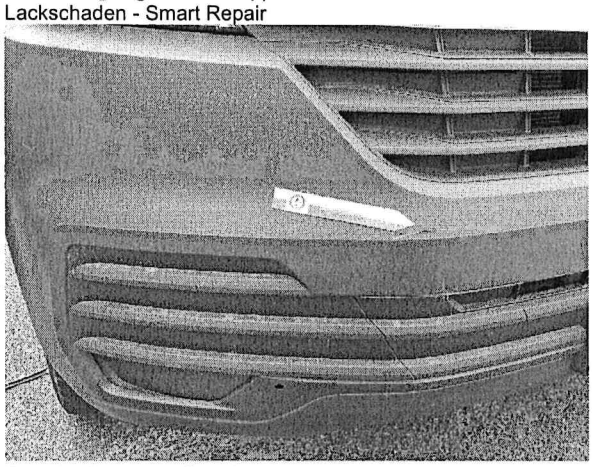
Beschädigung 8: Heckklappe/-tür: Hecktür links - Delle / Lackschaden - Smart Repair

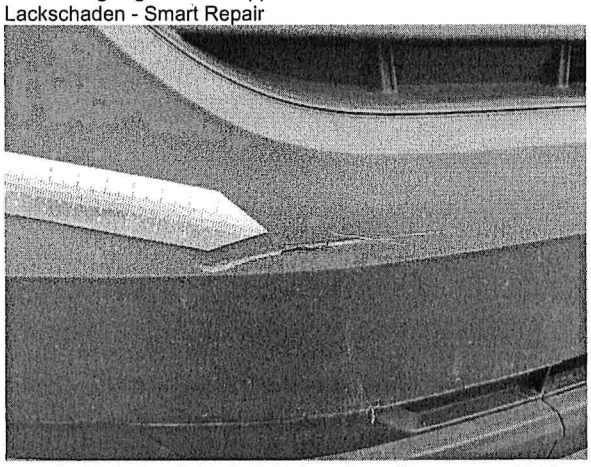
Beschädigung 9: Stossfänger vorn: Stossfänger vorn - Kratzer - Wertminderung

Beschädigung 9: Stossfänger vorn: Stossfänger vorn - Krat... - Wertminderung

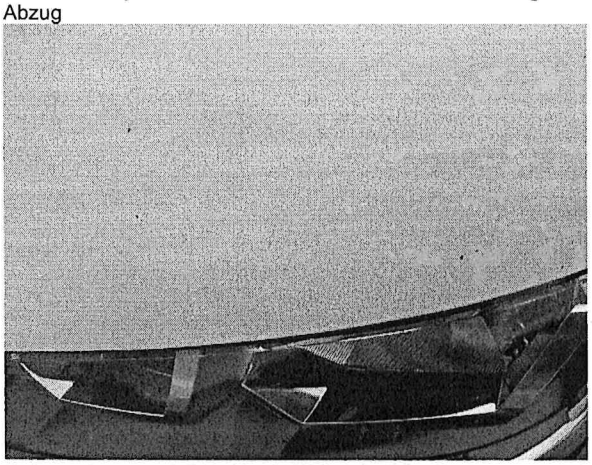
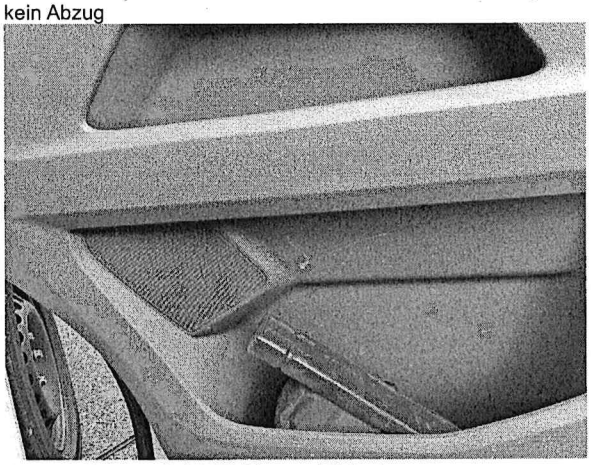
Gebrauchsspur 1: Motorhaube: Motorhaube - Steinschlag - kein Abzug

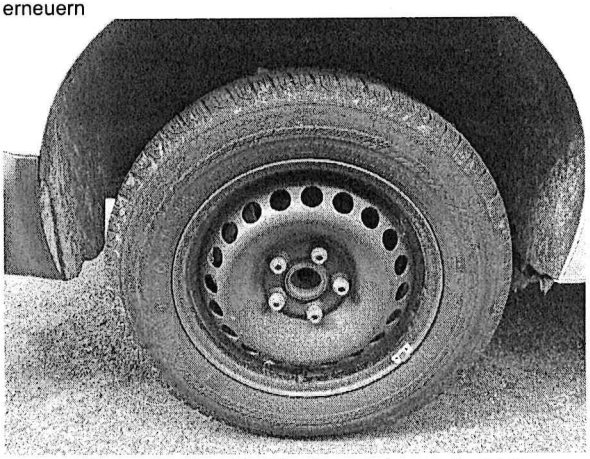
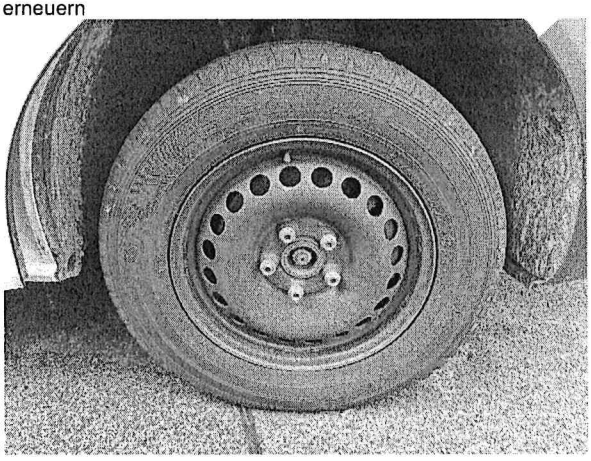
Fehlteil #1: Rad/Reifen: Radblendensatz komplett - fehlt - erneuern
