Zustandsbericht

Protokollnummer:	48451695
Auftrags-Nr / Referenz:	41407274
Besichtigungsdatum:	02.11.2026

Hersteller / Modell	Volvo XC90 T8 AWD Recharge Ultimate Bright		
Kennzeichen	L-DI123E	**Fahrgestellnummer**	YV1LFH5V9R1159793
Erstzulassung	13.09.2023	**Laufleistung (abgelesen)**	56.226 km
HSN/TSN	9101 / BUL 00014	**Kraftstoffart**	Hybr.B/E ext.aufl
Fahrzeugart	Geländewagen	**Antriebsart**	Allradantrieb
Schadstoffklasse	EURO6	**Getriebe / Anzahl Gänge**	Automatik
Farbe	Weiß Perleffekt	**Besichtigungszustand**	ausreichend
Leistung	228 kW	**Nächste HU**	09/2026
Hubraum	1.969 ccm	**Zylinder**	4
Wartungsheft / Nachweis	digitaler Nachweis / unvollstä…	**Restlauf bis Service**	0 km
Letzte Wartung	06/2025 bei 44.570 km	**Polsterart**	Leder
Vorschaden	Keine Feststellbar	**Polsterfarbe**	Schwarz
Nachlackierung	Keine Feststellbar	**zul. Gesamtgewicht**	2.950 kg
Dokumente	ZB I vorhanden (Kopie)	**Anzahl Halter**	unbekannt
Schlüssel soll/ist	2/2	**Anzahl Sitze / Türen**	7 / 5
Vertragsnummer	41407274	**Re-Import**	Nein

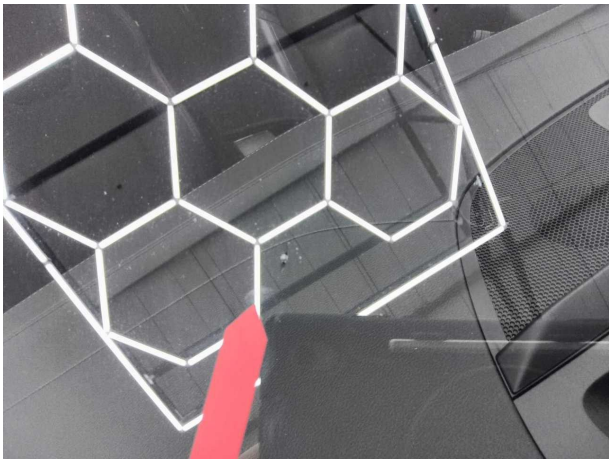
Beschädigung #9: Verglasung: Frontscheibe - beschädigt - erneuern
