VOLVO XC40 (2017->) CORE RECHARGE PLUG-IN HYBRID 2WD HYBRIDE 155 KW (MOTEUR 1,5 LITRE(S) - 95 KW) 5 PORTES

VIN: YV1XZBWV4P2951443

Détails de l'inspection

Lieu de l'inspection	Date de l'inspection	Date de validation de l'inspection
PARC HÖDLMAYR TONGEREN	14/10/2026	15/10/2026

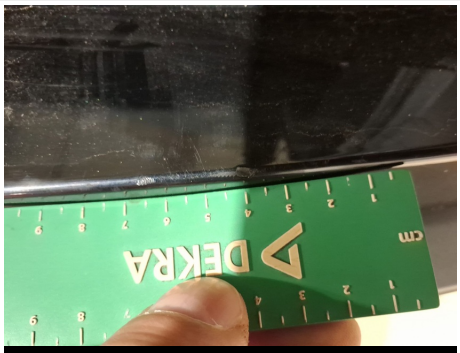
007	Hayon / Porte de coffre / - [1]	Oxydé	Réparation

[1] Kras, nu geroest

Hayon / Porte de coffre / - / Oxydé
