Vehicle info

Make	BMW	Gearbox	Automatic
Model	i4 Gran Coupe eDrive35 67,1kWh (G26)	Fuel type	Electric
Mileage	26,618	kW	210
VIN	WBY11HD000FT85632	cc	0
First registration date	12/10/2024	Customer	BMW Austria Leasing GmbH Minderwertgutachten

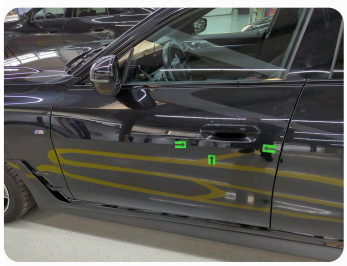
Part	Damage type	Repair mode
2 | Door FL	Dent(s)	Visual depreciation
4 | Alloy rim FR bitone/polychrome	Scratch(es)	Repair
5 | Door FR	Stone chip(s)	Touch up
6 | Wing RR	Scratch(es)	Touch up

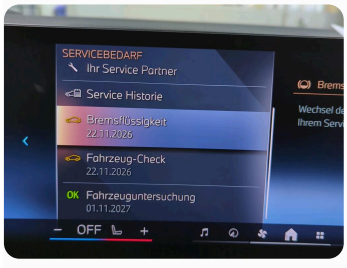
1 | Service

Damage type	Maintenance
Repair mode	No repair
Cause	Use/wear

Comments: 1 Monat fällig
