DEKRA-Nr: 0542 / 022566 / 2026 / B089144000400 vom 22.10.2026

Zustandsbericht / Minderwertgutachten

Erstzulassung	18.10.2022	Hersteller	OPEL
Marke	OPEL	Typ / Verkaufsbez.	Mokka 1.2 DI Turbo Edition
Aufbauart	Geländewagen	Türen	5
Sitzplätze	5	Fahrzeug-Ident.-Nr.	VXKUSHNEKNW082146
HSN / TSN	1889 / ADA	Schlüssel-Nr.	40414352
Km-Stand abgelesen	28545	Nächste HU §29 StVZO	10 / 2027
Energiequelle / Kraftstoff	Benzin	Zylinderanzahl	/
Leistung (kW)	74	Hubraum (ccm)	1199
Schadstoffklasse:	EURO6;WLTP;AP;PI/CI; M, N1 I	Antriebsart	Frontantrieb
Getriebe / Gänge	Schaltgetriebe / 6	Felgen	Leichtmetall
Farbe	TYPE HABILLAGE EXTERIEUR METALLISEE VERNIS	Polster / Farbe	Stoff / Schwarz

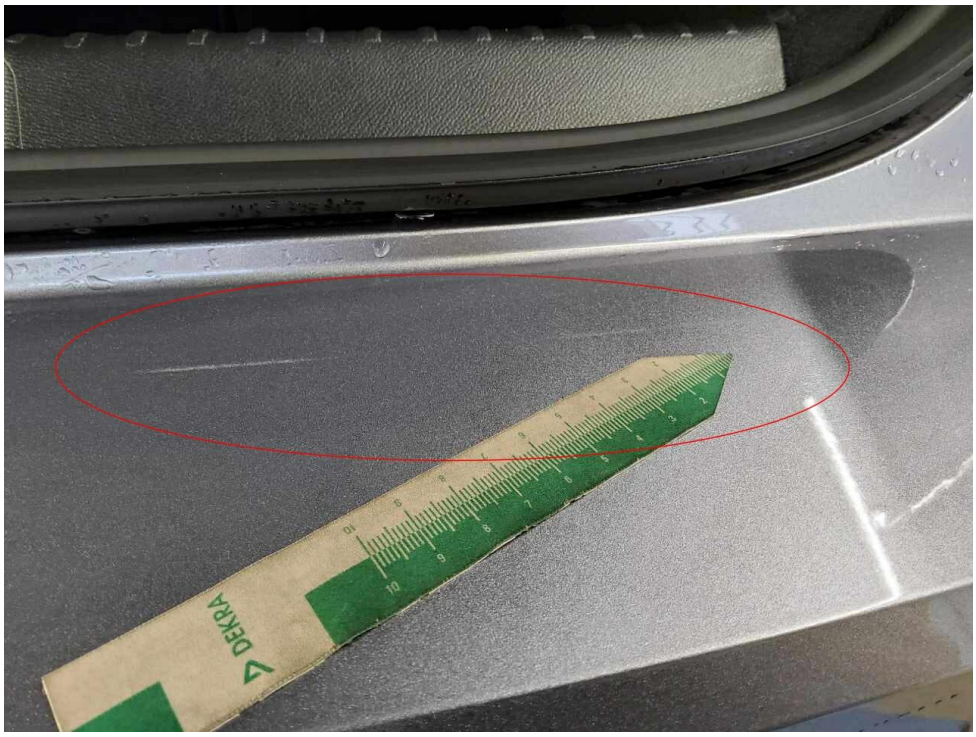
Bild 14 : Stoßfänger hinten Lackierung, zerkratzt, smart repair

1. Stoßfänger hinten Lackierung,
   zerkratzt, smart repair (Bild 13, 14)
