Zustandsbericht

Protokollnummer: 47817906
Auftrags-Nr / Referenz: 19251935
Besichtigungsdatum: 23.09.2026

Hersteller / Modell	Tesla Model 3 Langstreckenbatt. Allradantrieb Dual Motor		
Kennzeichen	KLE-PY 35E	**Vehicle Identification number**	LRW3E7EK9NC619717
Erstzulassung	15.09.2022	**Laufleistung (abgelesen)**	101.854 km
HSN/TSN	1480 / AAR 00176	**Kraftstoffart**	Elektro
Fahrzeugart	PKW Limousine	**Antriebsart**	Allradantrieb
Schadstoffklasse	2017/1151	**Getriebe / Anzahl Gänge**	Direktantrieb
Farbe	Pearl White Multi-Coat	**Besichtigungszustand**	ausreichend
Leistung	153 kW	**Nächste HU**	10/2027
Wartungsheft / Nachweis	digitaler Nachweis / vollständig	**Restlauf bis Service**	
Letzte Wartung		**Polsterart**	Leder
Vorschaden	Keine Feststellbar	**Polsterfarbe**	Schwarz
Nachlackierung	Feststellbar	**zul. Gesamtgewicht**	2.232 kg
Dokumente	ZB I vorhanden	**Anzahl Halter**	unbekannt
Schlüssel soll/ist	2/2	**Anzahl Sitze / Türen**	5 / 4
Vertragsnummer	52087456	**Re-Import**	Nein

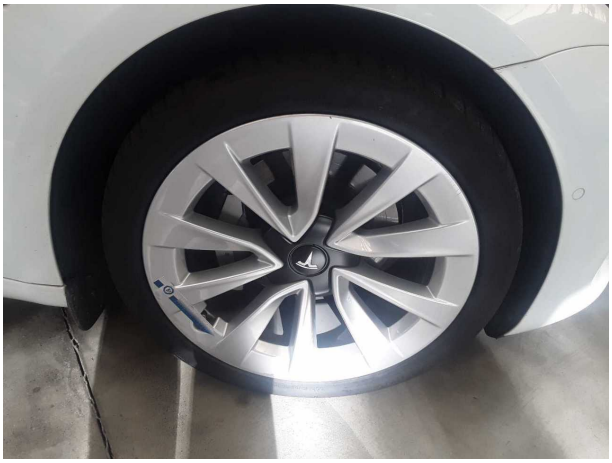
Nr.	Bauteilgruppe	Beschreibung
1	Seitenwand rechts	Seitenwand - Delle / Lackschaden - instandsetzen und lackieren
2	Rad/Reifen	Leichtmetallfelge hinten rechts - verkratzt / verschürft - erneuern
3	Rad/Reifen	Leichtmetallfelge vorn rechts - verkratzt / verschürft - erneuern

Beschädigung #3: Rad/Reifen: Leichtmetallfelge vorn rechts - verkratzt / verschürft - erneuern
