TÜV SÜD Auto Partner GmbH
Gutenbergstraße 13
70771 Leinfelden-Echterdingen

Besichtigungsdatum: 30.10.2026
Protokollnummer: 48521294
Erstellt durch: Paula Busch
Besichtigt durch: Samuel Stampologlou

TMBJR7NUXR5017967

Zustandsbericht

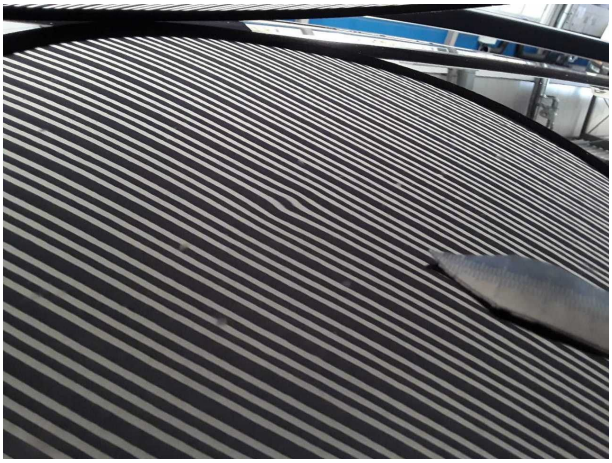
Nr.	Bauteilgruppe	Beschreibung
1	Fahrzeugdach	Dach - Delle(n) - sanft instandsetzen
2	Sonstiges	Inspektion/Wartung (09/2026 fehlt -> 2 Jahre / 30.000km) - kein Nachweis

Beschädigung #1: Fahrzeugdach: Dach - Delle(n) - sanft instandsetzen
