MG

ZS HYBRID+ LUX

TELAIO: LSJWS4397RZ311874

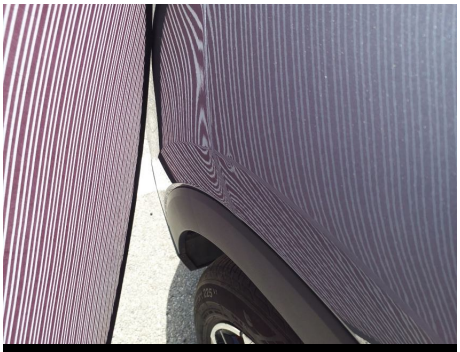
#	Elemento	Danno	Operazione
001	Parafango / Anteriore Sinistro	Rientranza	Accettabile

Parafango / Anteriore Sinistro / Rientranza

Modanatura paraurti / Posteriore Sinistro / Graffio

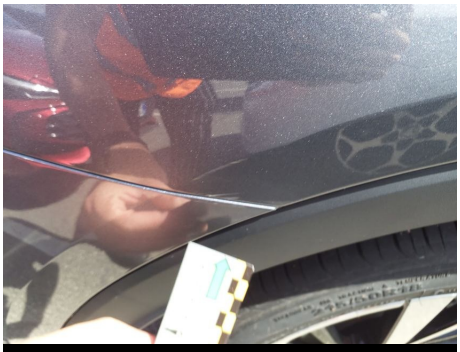
002	Modanatura paraurti / Posteriore Sinistro	Graffio	Riparazione

003	Paraurti / Posteriore	Graffio	Accettabile

Modanatura paraurti / Posteriore Sinistro / Graffio

Paraurti / Posteriore / Graffio

Parafango / Posteriore Destro / Graffio

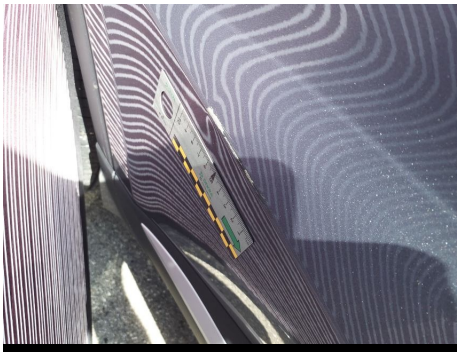
004	Parafango / Posteriore Destro	Graffio	Riparazione

005	Porta / Posteriore Destro	Ammaccato vernice incisa	Riparazione

Parafango / Posteriore Destro / Graffio

Porta / Posteriore Destro / Ammaccato vernice incisa
