Zustandsbericht

Kunde :	**Allane SE**		
Berichtsnummer :	**0000000950558-DE613**	**Amtl. Kennzeichen :**	**SU-OW 3157**
Referenznummer:	**31263192**

DS Automobiles DS 7 (07.2022->) Performance Line

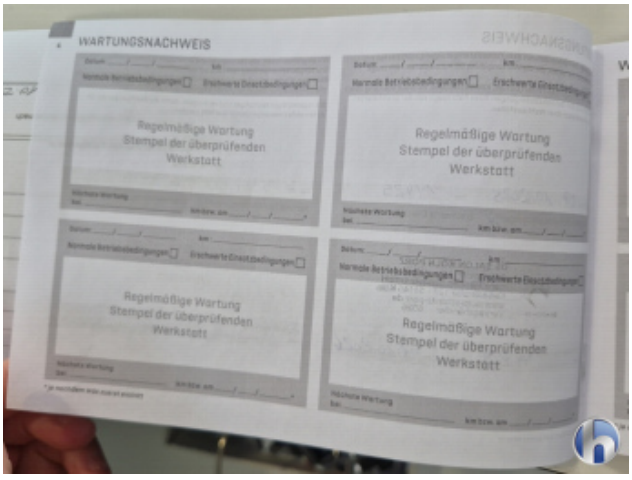
Serviceheft/Nachweis

Sonnendach/ Verdeck:	Nicht vorhanden
Bremsanlage:	Die Bremsanlage wurde durch eine Inaugenscheinnahme geprüft.
Motorlauf:	Die Überprüfung des Motorlaufs war nur eingeschränkt möglich. Dabei wurden keine akustischen bzw. visuellen Auffälligkeiten festgestellt.
Hinweis:	*Serviceintervall nach Herstellervorgaben überzogen (12 Monate / 15.000 km) Kostenerweiterung durch Verlust der Herstellergarantie möglich.

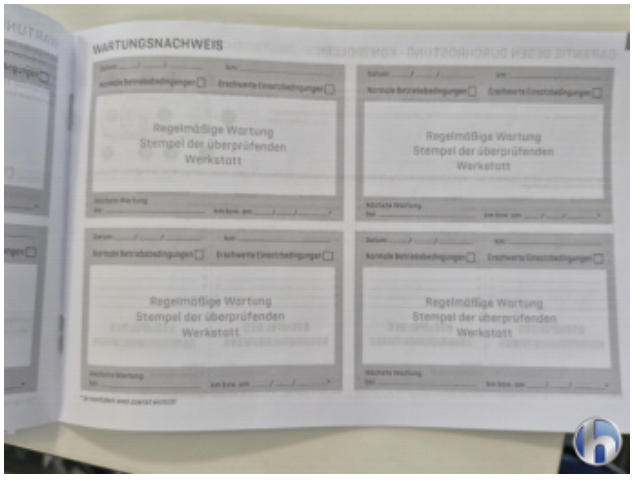
Serviceheft/Nachweis

Bauteil	Schaden	Rep.-Art
4.	Wartung überzogen / fehlt - Wertminderung/ Herstellergarantie	Nicht Gepflegt
