AUDI Q8 (4MT)(09.2023->) 45 TDI QUATTRO MILD-HYBRID 170 KW (MOTOR 3,0 LTR. - 170 KW V6 24V TDI) 5-TÜRIG

VIN: WAUZZZF10SD008495

Bewertungsdetails

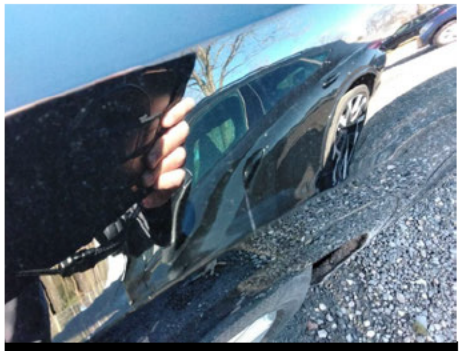
Kotflügel / Vorne Links / Kratzer

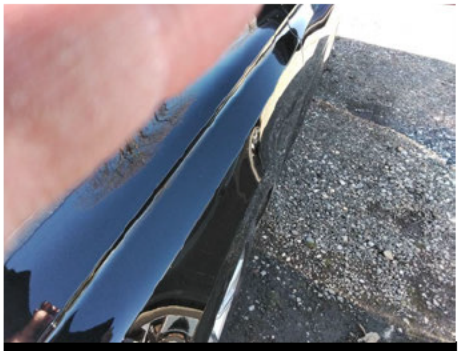
Kotflügel / Vorne Links / Kratzer

#	Element	Defekt	Korrektur
001	Hutablage / -	Fehlt	Ersetzen
002	Kotflügel / Vorne Links	Kratzer	Lackieren

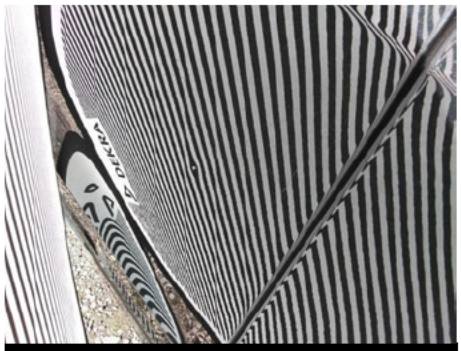
Kotflügel / Vorne Links / Kratzer

Tür / Vorne Rechts / Delle

005	Windschutzscheibe / Vorne Regensensor : Ja	Steinschlag	Akzeptabel
006	Tür / Vorne Rechts	Delle	Reparieren
