Fahrzeugzustandsbericht - Verkauf

FORD Transit Custom

FORD Transit Custom 300 L1H2 LKW VA Trend Hochr.Kasten, 4-türig, 6-Gang

Inspektion - ID	**11747943**	Besichtigt am	**06.11.2026 09:21:05**

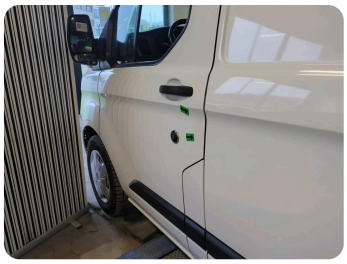
3 | Betriebsanleitung

Schadensart	**Fehlt**
Schweregrad	**Ersetzen**
Reparaturmethode	**Ersetzen**
Ursache	**Bei Inspektion festgestellt**

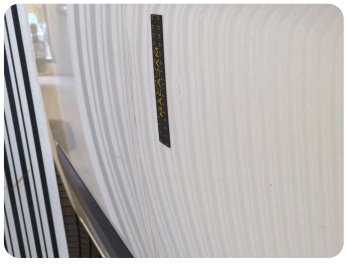
9 | Schiebetür rechts

Schadensart	Delle(n)
Schweregrad	>6 cm - 8 cm
Reparaturmethode	Instandsetzen + lackieren
Ursache	Bei Inspektion festgestellt

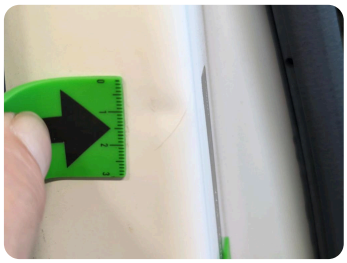
10 | Tür vorne rechts

Schadensart	Delle(n) und Kratzer
Schweregrad	>2 cm - 3 cm
Reparaturmethode	Instandsetzen + lackieren
Ursache	Bei Inspektion festgestellt
