Zustandsbericht

Protokollnummer: 48210656
Auftrags-Nr / Referenz: 19212950
Besichtigungsdatum: 28.09.2026

Hersteller / Modell	Tesla Model 3 Langstreckenbatt. Allradantrieb Dual Motor Performance		
Kennzeichen	OG-SI 550E	**Vehicle Identification number**	LRW3E7EL5NC615589
Erstzulassung	20.09.2022	**Laufleistung (abgelesen)**	49.574 km
HSN/TSN	1480 / AAS 00290	**Kraftstoffart**	Elektro
Fahrzeugart	PKW Limousine	**Antriebsart**	Allradantrieb
Schadstoffklasse	2017/1151	**Getriebe / Anzahl Gänge**	Direktantrieb
Farbe	Weiß Metallic	**Besichtigungszustand**	ausreichend
Leistung	155 kW	**Nächste HU**	06/2028
Wartungsheft / Nachweis	digitaler Nachweis / vollständig	**Restlauf bis Service**	
Letzte Wartung		**Polsterart**	Leder
Vorschaden	Keine Feststellbar	**Polsterfarbe**	Schwarz
Nachlackierung	Keine Feststellbar	**zul. Gesamtgewicht**	2.232 kg
Dokumente	ZB I vorhanden	**Anzahl Halter**	unbekannt
Schlüssel soll/ist	2/1	**Anzahl Sitze / Türen**	5 / 5
Vertragsnummer	52087165	**Re-Import**	Nein

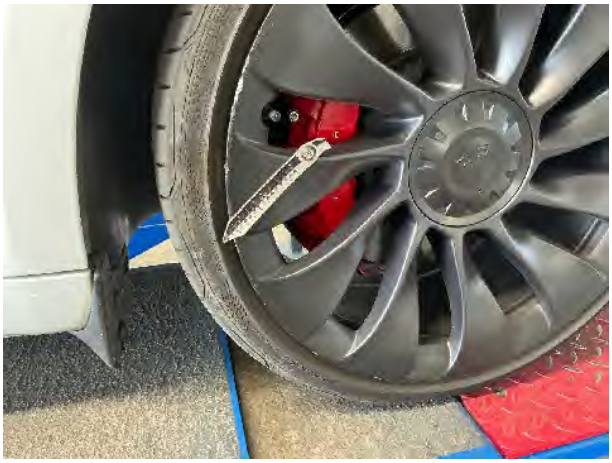
Beschädigung #3: Kotflügel rechts: Innenkotflügel - beschädigt - erneuern

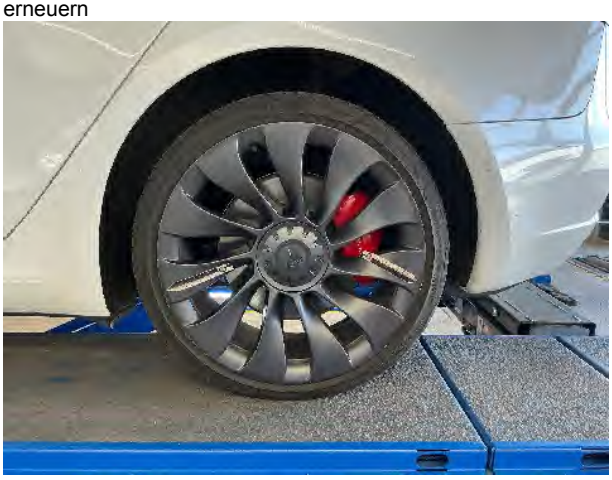
Beschädigung #4: Rad/Reifen: Reifen vorn rechts - beschädigt - erneuern

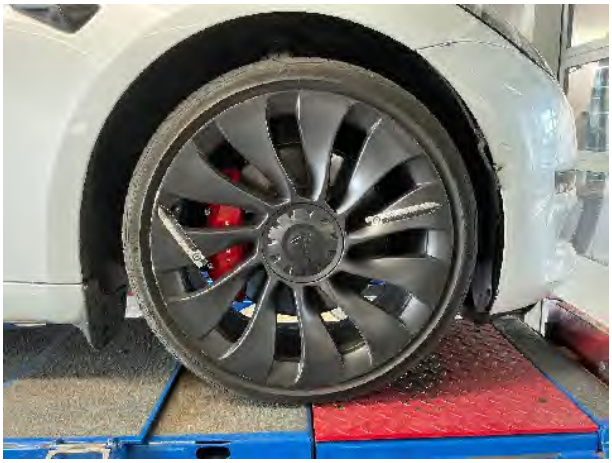
Beschädigung #7: Rad/Reifen: Leichtmetallfelge hinten rechts - verkratzt / verschürft - erneuern

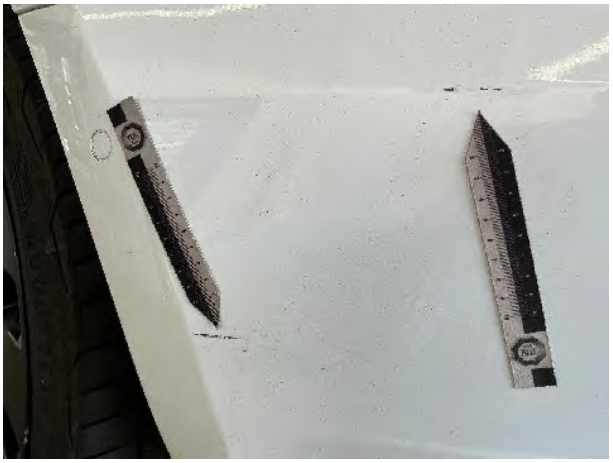
Beschädigung #9: Stossfänger hinten: Stossfänger hinten - verkratzt / verschürft - instandsetzen und lackieren
