Gutachten

Betreff	Minderwertgutachten
Auftrag durch	
Besichtigungsdatum / Ort	19.06.2026 /
Fahrzeug-Identnummer	SALCA2BN5SH358691

Betreff	Minderwertgutachten
Auftrag durch	
Besichtigungsdatum / Ort	19.06.2026 /
Fahrzeugart	PKW Kombi
Hersteller	Land Rover
Modell / Verkaufsbezeichnung	Discovery Sport Dynamic SE AWD
Schlüssel-Nummern HSN / TSN	1590 AKN 00194
Fahrzeug-Identnummer	SALCA2BN5SH358691
Anzahl Besitzer	1
Erstzulassung / Letzte Zulassung	25.11.2024 / 25.11.2024
Nächste HU	11/2027
Fahrzeug Dokumente	Zum Zeitpunkt der Besichtigung lag die Zulassungsbescheinigung Teil 1 (Schein) vor, die Zulassungsbescheinigung Teil 2 (Brief) lag nicht vor. (Kopie) ZB Teil 1 (Schein) nicht entgegen genommen
Fahrzeug Kennzeichen	Kennzeichen nicht entgegen genommen
Laufleistung	17.727 km / abgelesen
Farbe / Farbcode	Schwarz Metallic
Antriebsart	Allradantrieb
Kraftstoffart	Hybr.Diesel/E
Hubraum / Leistung	1.998 ccm/ 150 kW
Zylinder / Schadstoffklasse	4 / EURO6;WLTP;EA;PI/CI;M, N1, N2
zul. Gesamtgewicht (kg)	2.590
Maße (L/B/H)	- x 1904 x -
Anzahl Türen / Anzahl Sitze	5 / 5

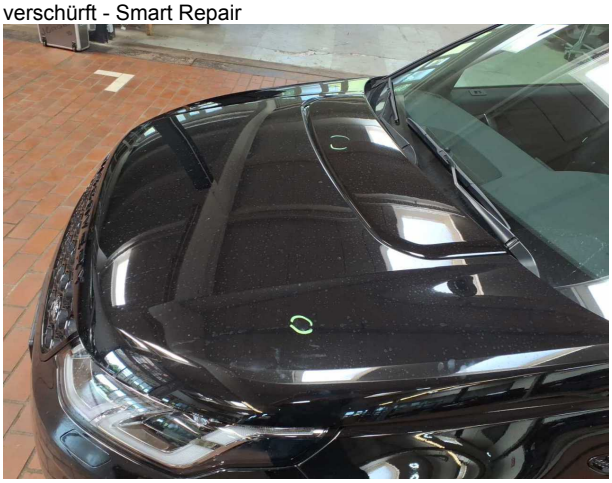
Nr.	Bauteilgruppe	Beschreibung
1	Stossfänger vorn	Stossfänger vorn - verkratzt / verschürft - Smart Repair
2	Motorhaube	Motorhaube (2xDelle) - Delle(n) - sanft instandsetzen
3	Motor	Motorverkleidung unten - gebrochen / gerissen - erneuern
4	Fahrzeugdach	Dach (11xDelle) - Delle(n) - sanft instandsetzen

Beschädigung 1: Stossfänger vorn: Stossfänger vorn - verkratzt / verschürft - Smart Repair
