DEKRA-Nr: 0535 / 053317 / 2026 / B086384000312 vom 31.08.2026

Zustandsbericht/Minderwertgutachten-Leasing

Kennzeichen **N DJ181** **FIN** **VR7BAHNS3RE051083**

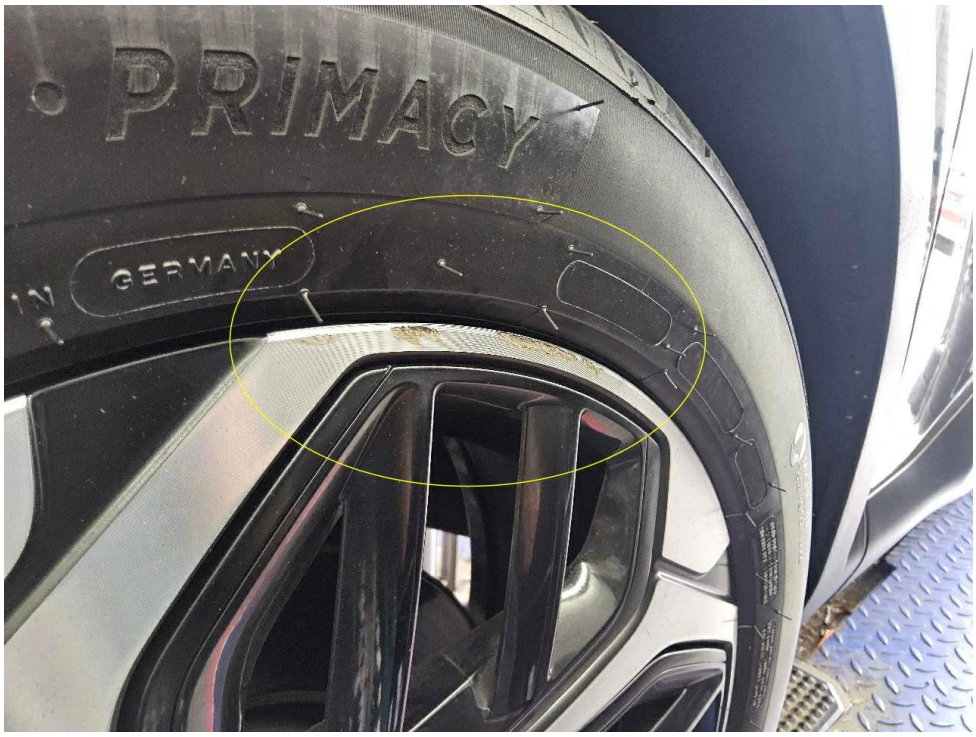
Bezeichnung des Schadens / Rep.-Weg	Rep.Kost netto	Rep.Kost brutto	Anrechn.	Minderwert in EUR netto	Minderwert in EUR brutto
1. Felge VL verkratzt- Wertminderung, (Bild 11, 12)	150,42	179	voll	-150,42	-179
2. Fe,ge VR verkratzt-Wertminderung, (Bild 13, 14, 15, 16)	150,42	179	voll	-150,42	-179

Bild 12 : Felge VL verkratzt- Wertminderung
