# Verkaufsgutachten

| Vorgang | |
|---|---|
| **Besichtigungsdatum** | 16.10.2026 |

| Fahrzeugdaten / Technische Daten | | | |
|---|---|---|---|
| **Fahrzeugident.-Nr.** | **SB1ZC3CE80E003663** | | |
| **Typ / Verkaufsbez.** | Corolla Touring Sports 2.0 Hybrid Team D | **Laufleistung abgelesen** | 69.033 km |

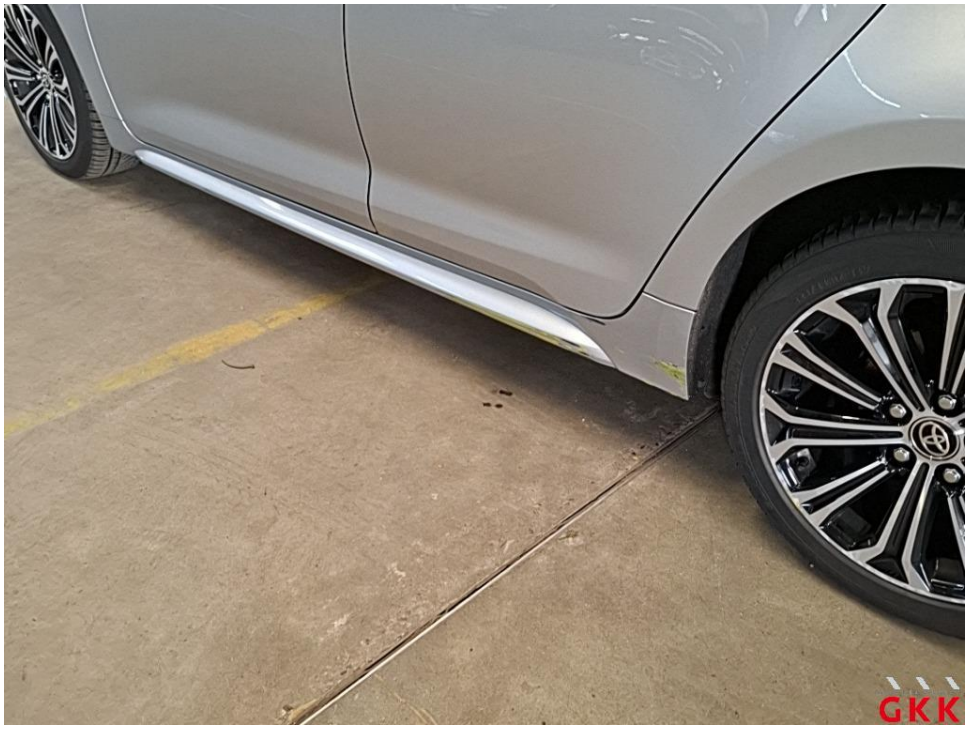
| **Seite links** (Angaben ohne MwSt.) | Reparaturkosten | MW |
|---|---|---|
| Schweller links Abdeckung -lackiert-, beschädigt, instand setzen - lackieren (Bild 15, Bild 16, Bild 17) | 550,89 € | 385,99 € |

Bild 15 Schweller links, Abdeckung -lackiert-, beschädigt, instand setzen - lackieren

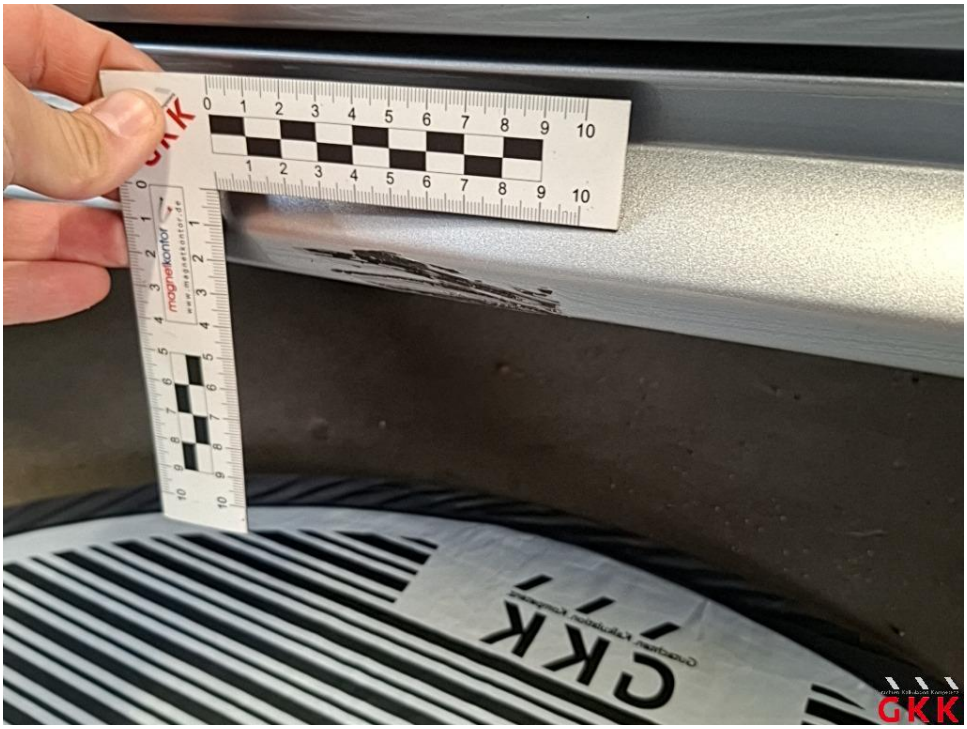
Bild 17 Schweller links, Abdeckung -lackiert-, beschädigt, instand setzen - lackieren

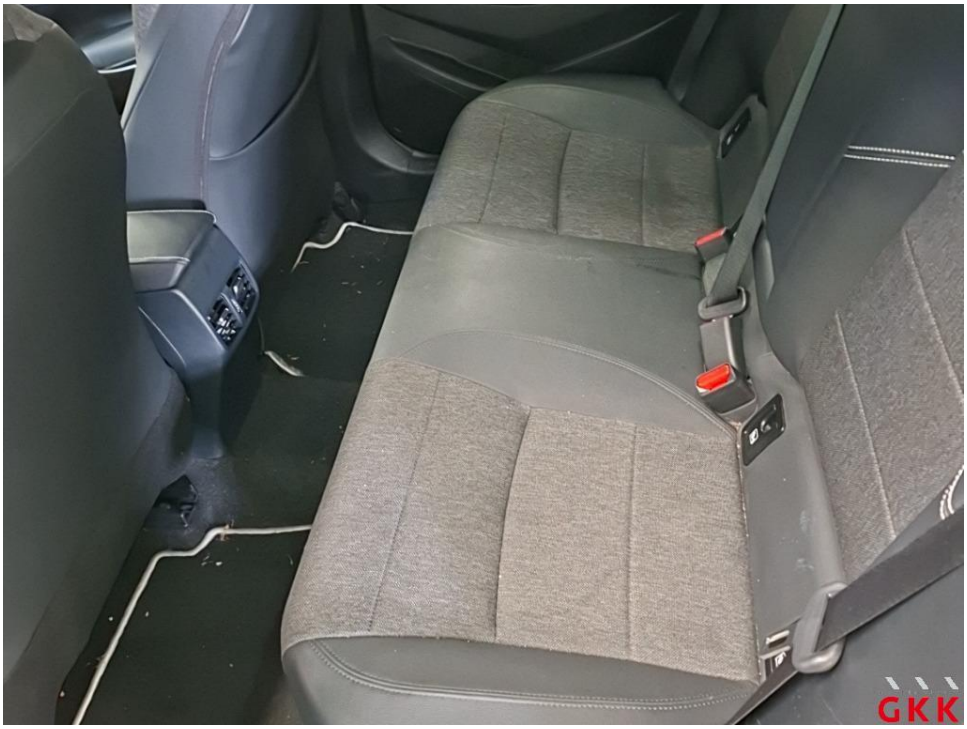
| **Sonstiges** (Angaben ohne MwSt.) | Reparaturkosten | MW |
|---|---|---|
| Fahrzeug innen, verkratzt und verschmutzt, aufbereiten (Bild 18, Bild 19) | 319,04 € | 319,04 € |

Bild 19 Fahrzeug, innen, verkratzt und verschmutzt, aufbereiten

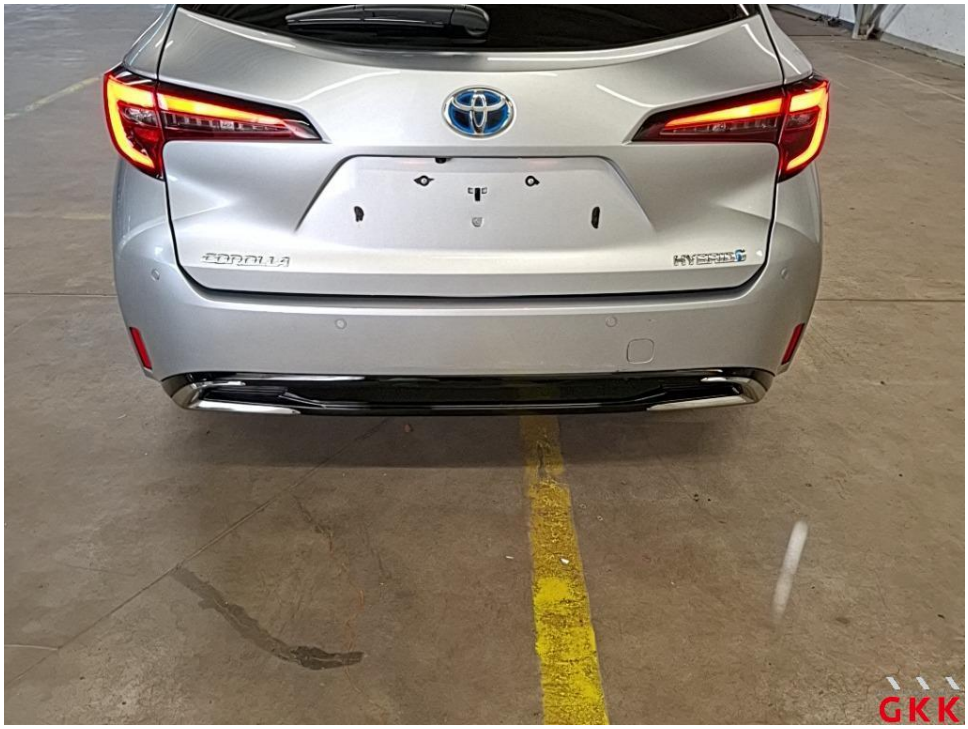
| **Sonstiges** (Angaben ohne MwSt.) | Reparaturkosten | MW |
|---|---|---|
| Fahrzeug Heck, Unfallschaden, Unfallschaden beheben (Bild 33, Bild 34, Bild 35, Bild 36) | 2164,35 € | 2164,35 € |

Bild 33 Fahrzeug, Heck, Unfallschaden, Unfallschaden beheben

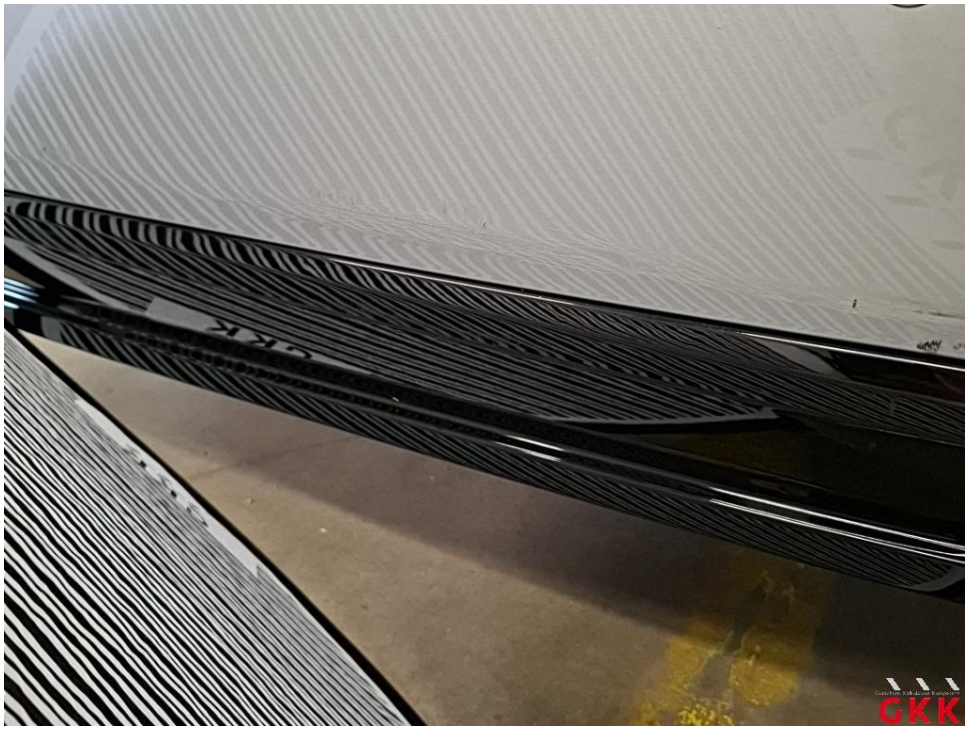
Bild 34 Fahrzeug, Heck, Unfallschaden, Unfallschaden beheben
