Peugeot

VIN: VR3UPHMHDP5128563

N° d'immatriculation GS-619-DG	**Date de 1ère immatriculation** 31/10/2023	**Odomètre** 59356 km
Couleur -	**Année modèle** -	**Capitonnage** -
Nombre de portes -	**Nombre de sièges** -	**Generation** -

Lieu de l'inspection RABOUIN_35131	**Date de l'inspection** 18/09/2026	**Date de validation de l'inspection** 21/09/2026

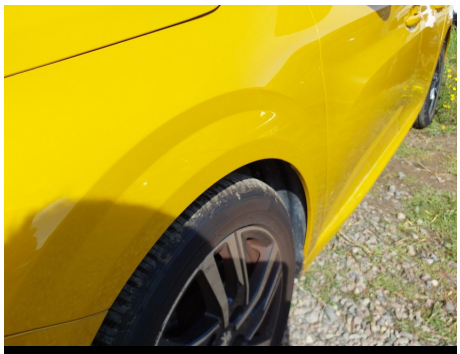
004	Aile / Avant Gauche	Enfoncement	Smart repair

Aile / Avant Gauche / Enfoncement

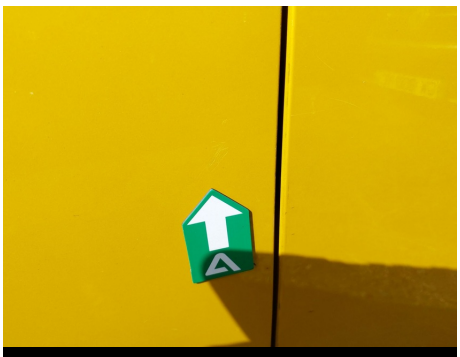
Aile / Avant Gauche / Enfoncement

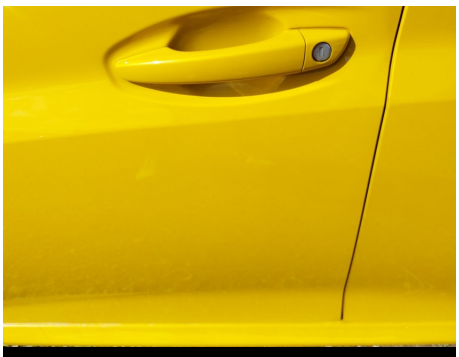
005	Porte / Avant Gauche	Enfoncement	Réparation

Porte / Avant Gauche / Enfoncement
