BMW

2.0 320E TOURING

VIN: WBA6N91080FN00111

Détails de l'inspection

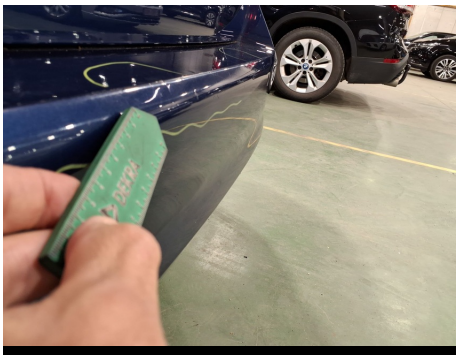
002	Hayon / Porte de coffre / - [2]	Enfoncement	Smart repair

[2] + rayures

Hayon / Porte de coffre / - / Enfoncement

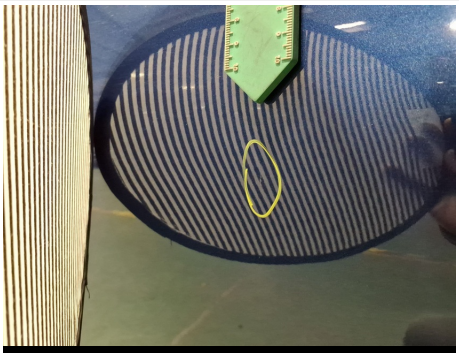
003	Pare-chocs / Arrière Peint : Oui	Enfoncement	Réparation

Pare-chocs / Arrière / Enfoncement

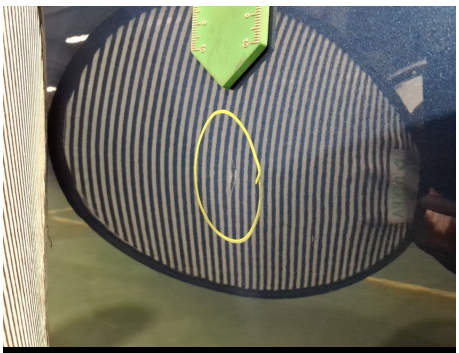
007	Aile / Avant Gauche	Dépôt chimique	Lustrage

Aile / Avant Gauche / Dépôt chimique

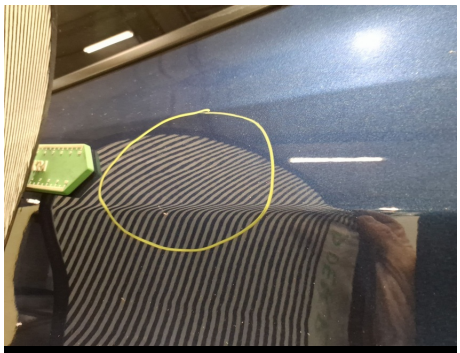
009	Porte / Arrière Gauche	Enfoncement	Acceptable

Porte / Arrière Gauche / Enfoncement
