DEKRA-Nr: 0690 / 039330 / 2026 / B078648000734 vom 02.10.2026

Zustandsbericht/Minderwertgutachten-Leasing

Erstzulassung	29.09.2022	Fahrzeugart	Personenkraftwagen
Hersteller	Nissan	Typ / Verkaufsbez.	Ariya (04.2022->) / Ariya Evolve Pack 87kWh
Aufbauart	Kombi	Türen	5
Sitzplätze	5	Fahrzeug-Ident.-Nr.	JN1TBAFE0U0301560
HSN / TSN	2228 / ABM	DAT €uropa-Code®	012254750100001
DAT Marktindex	DE001 6294	Km-Stand abgelesen	19971
Nächste HU §29 StVZO	09 / 2027	Energiequelle / Kraftstoff	Elektro
Leistung (kW)	45	Schadstoffklasse:	2017/1151;WLTP;reine Elektrofz
Antriebsart	Frontantrieb	Getriebe / Gänge	Stufenlos / 1
Felgen	Leichtmetall	Farbe	PEARL WHITE/PEARL BLACK / XGAG
Polster / Farbe	Teilleder / Schwarz

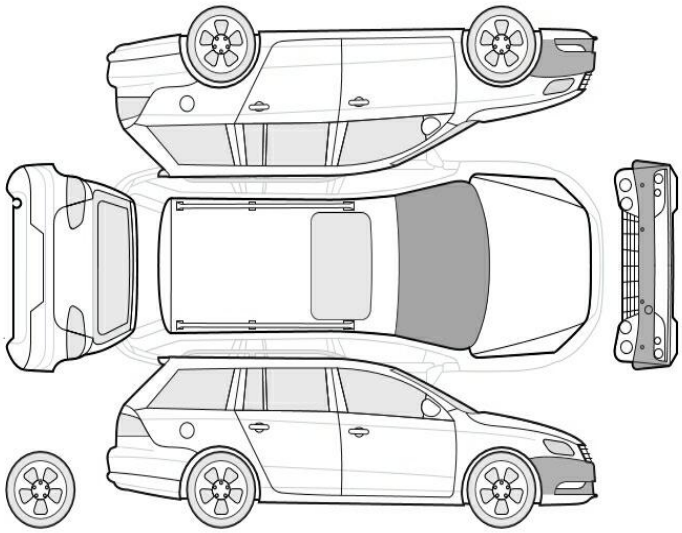
Akzeptierter Zustand / Gebrauchsspuren

Das Fahrzeug weist dem Alter, der Laufleistung und dem Einsatzzweck entsprechende Gebrauchsspuren auf.

Stoßfänger vorne Lackierung, Steinschlag, Gebrauchsspur
Frontscheibe, Steinschlag, Gebrauchsspur
Verkleidung Heckklappe, verschrammt, Gebrauchsspur
