IDENTIFICATION VEHICULE		
Marque :MERCEDES-BENZ	Type :A180	Cylindrée : 1332CC
Carburant :ESSENCE	Couleur : NOIR	1 MEC :04/05/2021 2MEC :19/10/2022
Numéro de châssis :W1K1771841J237110		Code :953
Puissance : ch 136 kw100		boite de vitesses : AUTOMATIQUE

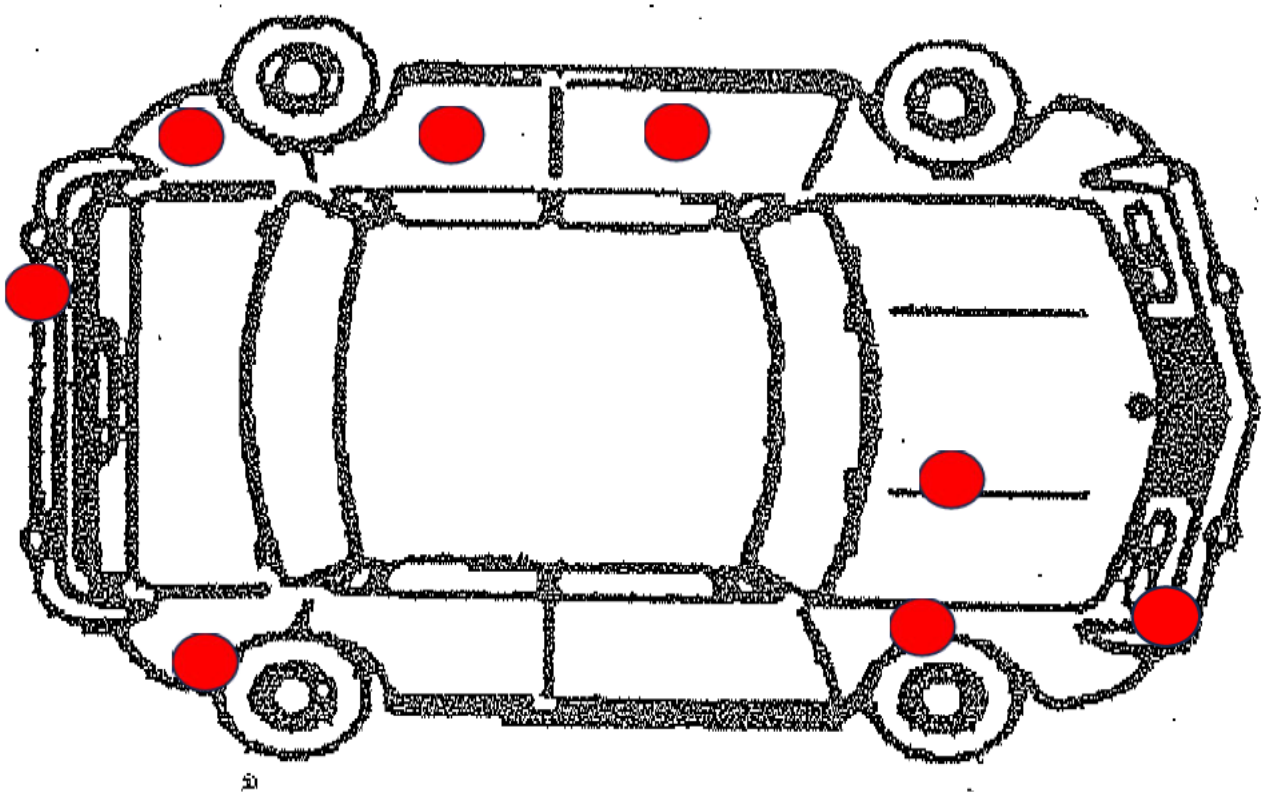
Etat extérieur du véhicule

Observations :
MESURE EPAISSEUR DE PEINTURE SUR ENSEMBLE DU VEHICULE / EPAISSEUR D ORIGINE SUR L ENSEMBLE . (ENTRE 100 ET 150 MICRONS).
CAPOT/IMPACTS/REPARATON+PEINTURE
PARE CHOCS AV/GRIFFE/REPARATION+PEINTURE
PORTE AVG/DEFORMATIONS/REPARATION+PEINTURE
PORTE ARG/RETOUVHE BORD DE PORTE
AILE ARG/GRIFFE/REPARATION+PEINTURE
PARE CHOCS AR/GRIFFE/REPARATION+PEINTURE
AILE ARD/ENFONCEMENT /DSP SANS PEINTURE
AILE AVD/GRIFFE/REPARATION+PEINTURE
