Zustandsbericht

Protokollnummer:	48162944
Auftrags-Nr / Referenz:	MW3212006
Besichtigungsdatum:	15.10.2026
Sachverständiger:	Tim Maldet
Besichtigung durch	K.Ghaieb

Hersteller / Modell	Kia SORENTO		
Kennzeichen	RÜD-F4606	**Vehicle Identification number**	KNARH81GDR5250274
Erstzulassung	04.02.2025	**Laufleistung (abgelesen)**	26.140 km
HSN/TSN	2233 / ABI 00066	**Kraftstoffart**	Hybr.Benzin/E
Fahrzeugart	Geländewagen	**Antriebsart**	Allradantrieb
Schadstoffklasse	EURO6	**Getriebe / Anzahl Gänge**	Automatik
Farbe	Blau	**Besichtigungszustand**	ausreichend
Leistung	132 kW	**Nächste HU**	
Hubraum	1.598 ccm	**Zylinder**	4
Wartungsheft / Nachweis	vorhanden / vollständig	**Restlauf bis Service**	322 Tag(e)
Letzte Wartung	11/2025 bei 14.570 km	**Polsterart**	Leder
Vorschaden	Keine Feststellbar	**Polsterfarbe**	Schwarz
Nachlackierung	Keine Feststellbar	**zul. Gesamtgewicht**	2.610 kg
Dokumente	ZB I / II nicht vorhanden	**Anzahl Halter**	unbekannt
Schlüssel soll/ist	2/2	**Anzahl Sitze / Türen**	5 / 7
Vertragsnummer

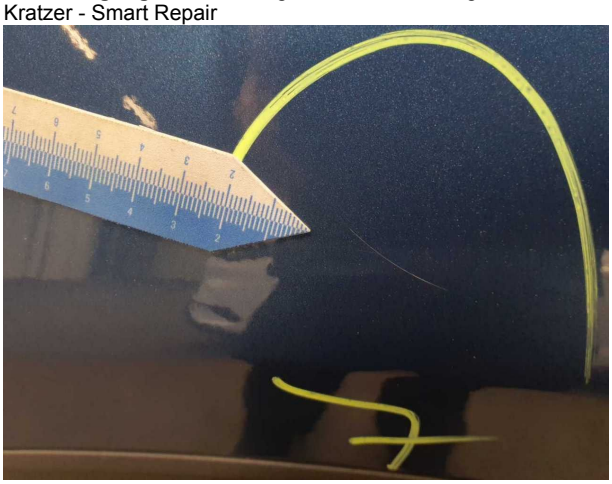
Nr.	Bauteilgruppe	Beschreibung	Kosten (netto)	Minderwert
1	Stossfänger hinten	Stossfänger hinten - Kratzer - Smart Repair	100,00 €	100,00 €
2	Seitenwand rechts	Seitenwand - Kratzer - lackieren	245,00 €	183,75 €
Summe (netto)			345,00 €	283,75 €

Beschädigung #1: Stossfänger hinten: Stossfänger hinten - Kratzer - Smart Repair

Beschädigung #2: Seitenwand rechts: Seitenwand - Kratzer - lackieren
