Übereinstimmungsbescheinigung

Bewertungsgutachten

Kennzeichen **M IG1606** **FIN** **TMBGR6NW3T3020475**

Fahrzeugart	Personenkraftwagen
Hersteller	SKODA (CZ)
Typ / Verkaufsbezeichnung	NW / Kamiq 1.0 TSI DSG Selection
Aufbauart	Limousine
HSN / TSN	8004 / AUF
Fahrzeug-Ident.-Nr.	TMBGR6NW3T3020475
Türen	5
Sitzplätze	5
Farbe (Hersteller)	Black Magic Pearlescent
Lackierung	Perlcoloreffekt
Polster / Farbe	Stoff / Schwarz
Energiequelle / Kraftstoff	Benzin
Motorart / Zylinderanzahl	Reihenmotor / 3
Leistung / Hubraum	85 kW / 999 cm^3
Schadstoffklasse	EURO6;WLTP;EB;PI/CI;M, N1, N2
Getriebe / Gänge	DSG / 7
Felgen	Leichtmetall
Km-Stand abgelesen	32.531 Es wird unterstellt, dass die Gesamtlaufleistung dem abgelesenen Km-Stand entspricht.

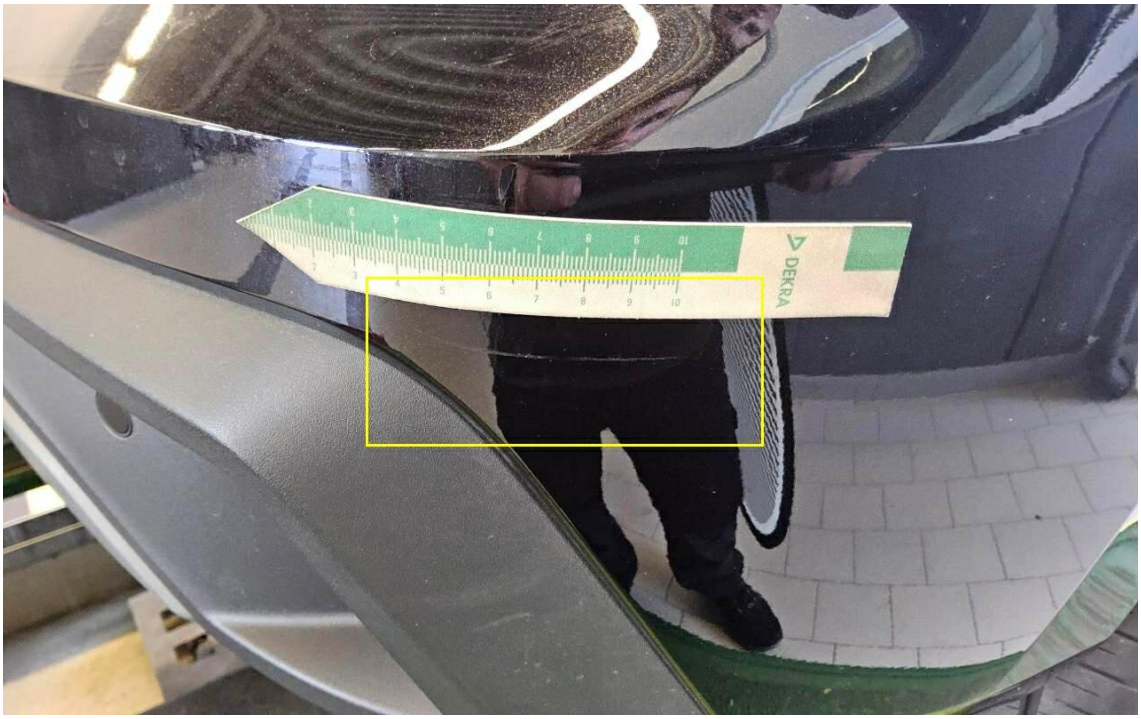
Bild 15 : Tür hinten rechts Lackierung, zerkratzt, polieren

Bild 16 : Seitenteil hinten rechts, eingedellt, drücken

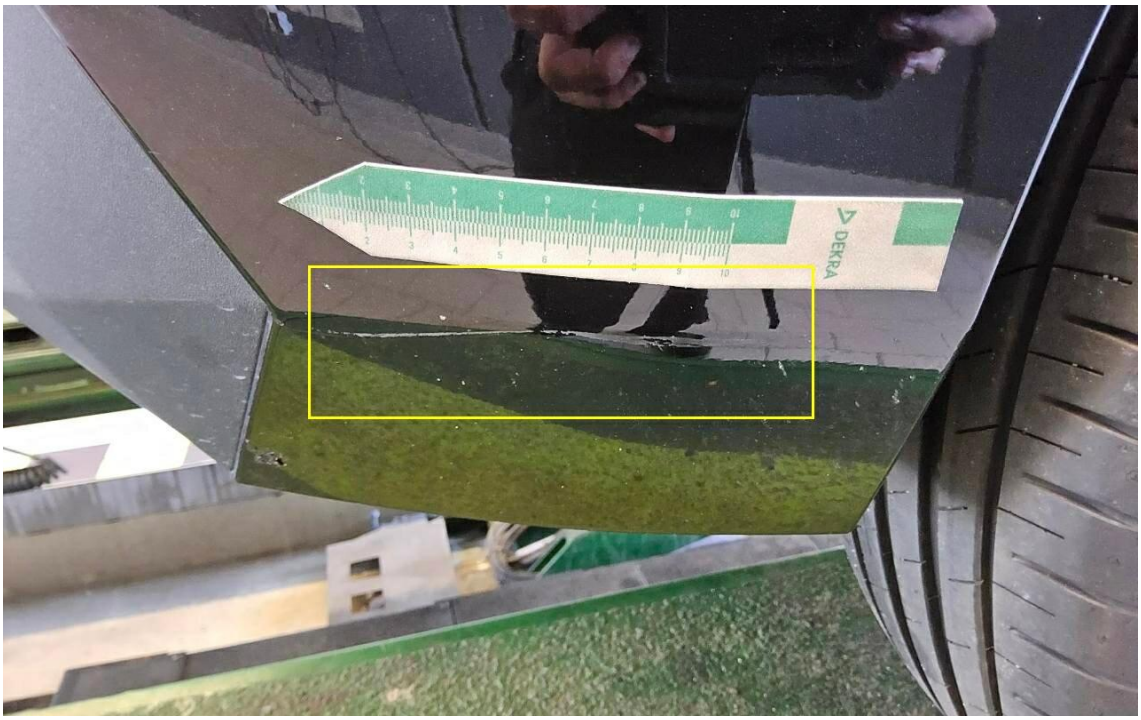
Bild 17 : Stoßfänger hinten Lackierung, zerkratzt, smart repair

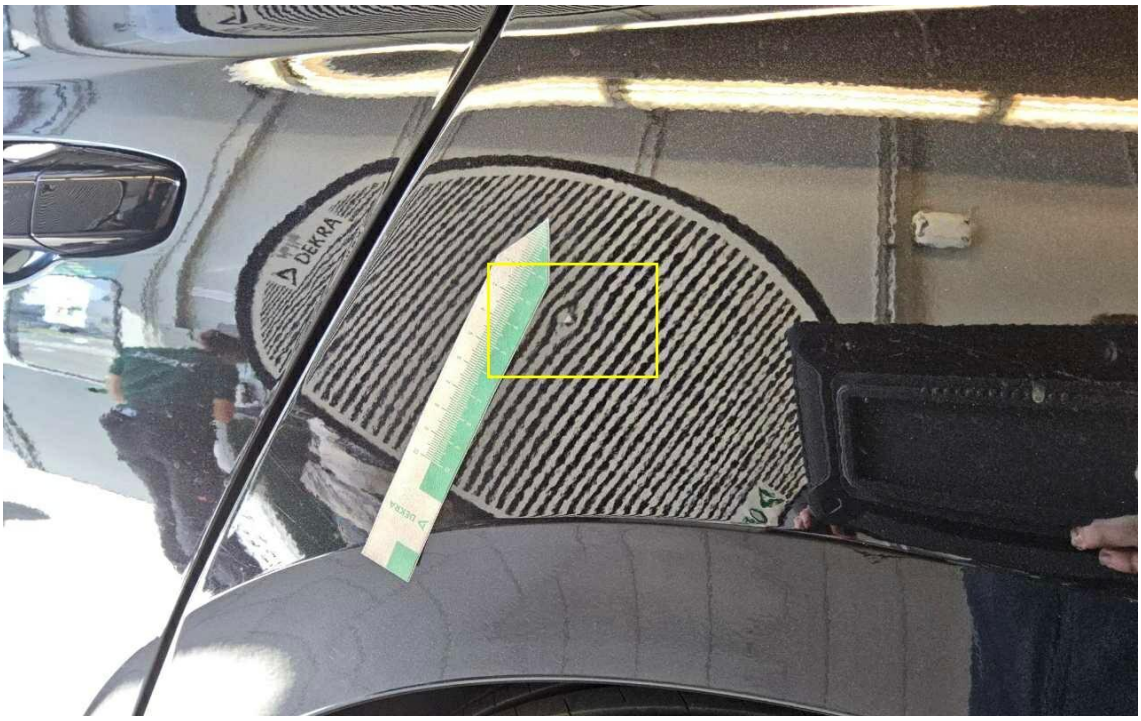
Bild 18 : Stoßfänger hinten Lackierung, zerkratzt, smart repair

Bild 19 : Seitenteil hinten links, eingedellt, smart repair

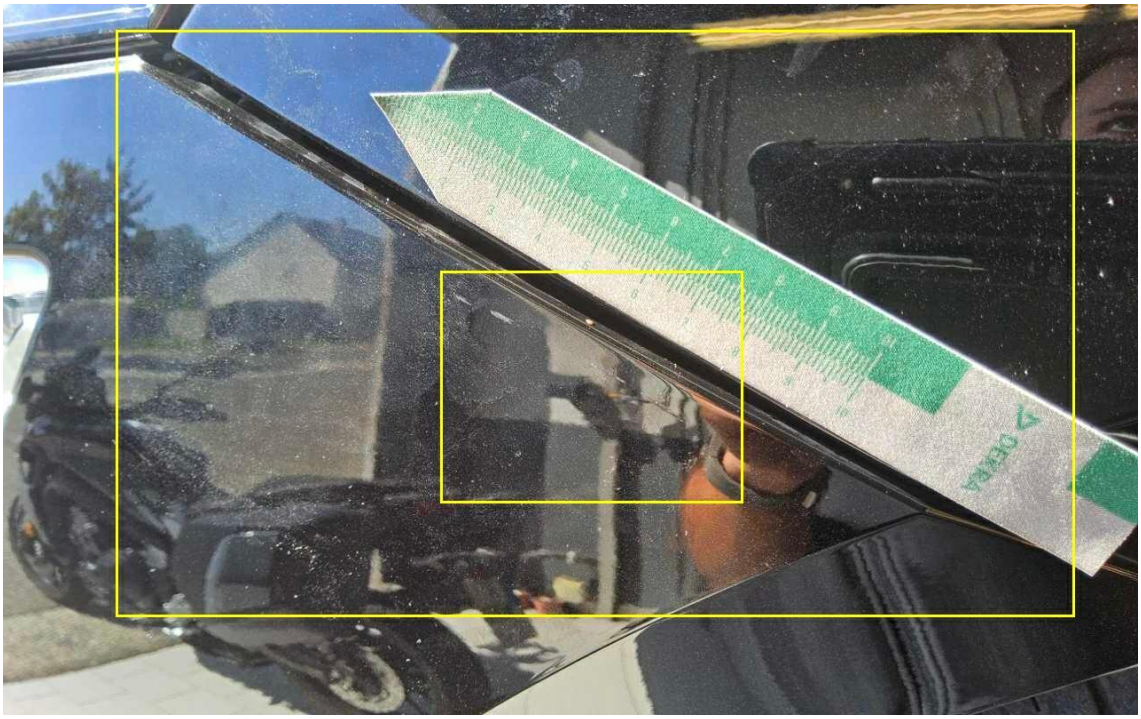
Bild 20 : Seitenteil hinten links, eingedellt, smart repair

Bild 21 : Stoßfänger vorne Lackierung, zerkratzt, smart repair

Bild 22 : Stoßfänger vorne Lackierung, zerkratzt, smart repair
