Wertgutachten

Protokollnummer:	48085098
Auftrags-Nr / Referenz:	
Besichtigungsdatum:	13.10.2026
Sachverständiger:	Andreas Mahlmann
Besichtigung durch	Andreas Mahlmann

Hersteller / Modell	Mercedes-Benz V-Klasse		
Kennzeichen	WI-MD8349	**Vehicle Identification number**	W1VVNLTZ0S4448116
Erstzulassung	14.01.2025	**Laufleistung (abgelesen)**	75.937 km
HSN/TSN	2222 / BBW 01404	**Kraftstoffart**	Diesel
Fahrzeugart	Van	**Antriebsart**	Heckantrieb
Schadstoffklasse	EURO6	**Getriebe / Anzahl Gänge**	Automatik (Getriebe Automati…
Farbe	obsidianschwarz metallic	**Besichtigungszustand**	
Leistung	174 kW	**Nächste HU**	
Hubraum	1.950 ccm	**Zylinder**	—
Wartungsheft / Nachweis	nicht vorhanden	**Restlauf bis Service**	2.778 km
Letzte Wartung		**Polsterart**	Leder
Vorschaden	Feststellbar	**Polsterfarbe**	Schwarz
Nachlackierung	Feststellbar	**zul. Gesamtgewicht**	3.200 kg
Dokumente	ZB I / II nicht vorhanden	**Anzahl Halter**	1
Schlüssel soll/ist	2/1	**Anzahl Sitze / Türen**	8 / 5

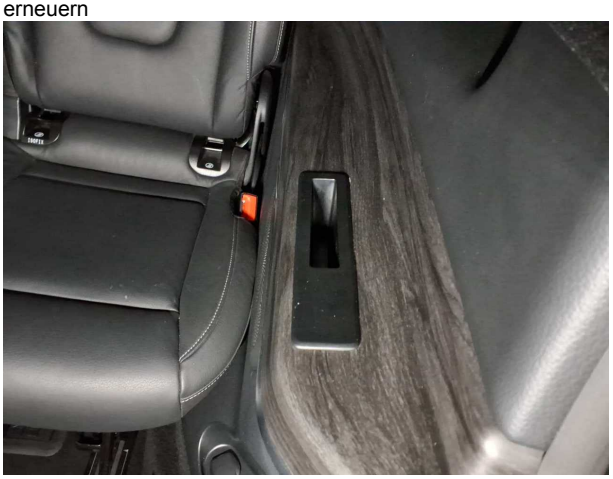
Beschädigung #1: Sitz hinten: Sitzschienenabdeckung (3x) - fehlt - erneuern

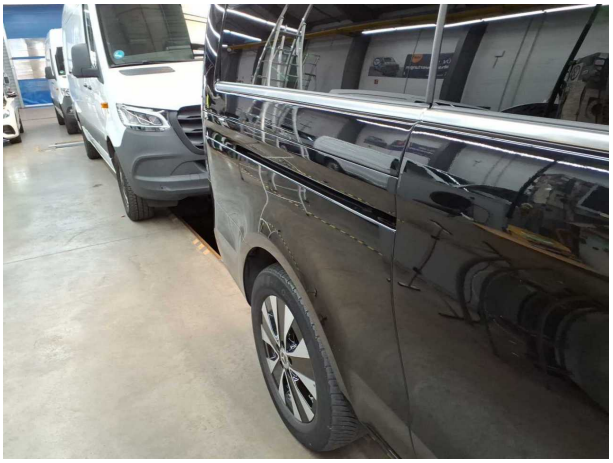
Beschädigung #4: Tür vorn rechts: Tür - Delle(n) - Smart Repair

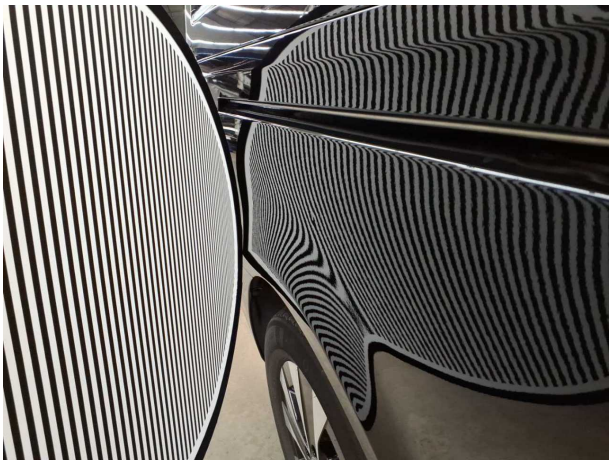
Beschädigung #5: Seitenwand rechts: Seitenwand - Delle(n) - Smart Repair

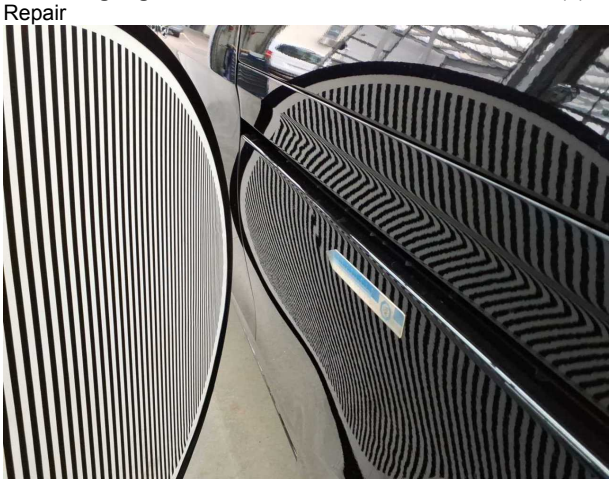
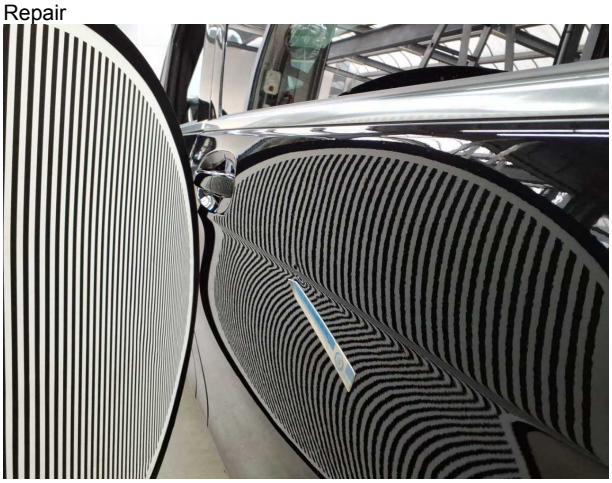
Beschädigung #6: Seitenwand links: Seitenwand - Delle(n) - Sm… Repair

Beschädigung #6: Seitenwand links: Seitenwand - Delle(n) - Smart Repair

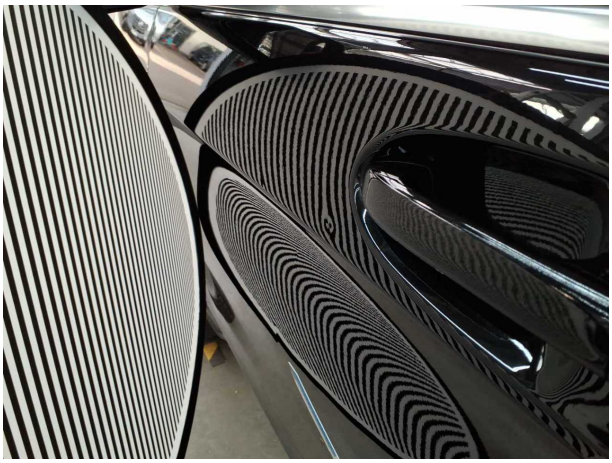
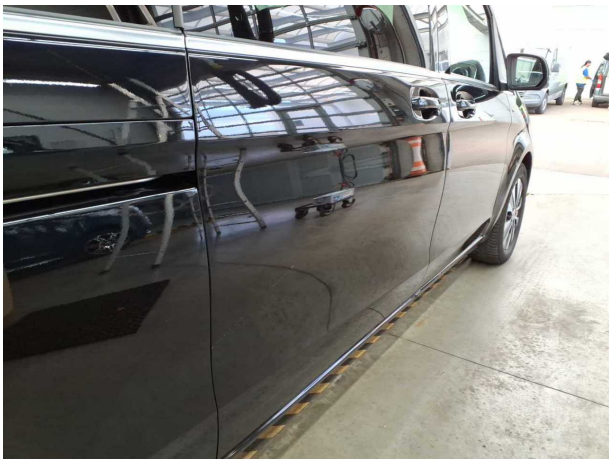
Beschädigung #9: Tür vorn links: Tür - Delle(n) - Smart Repair

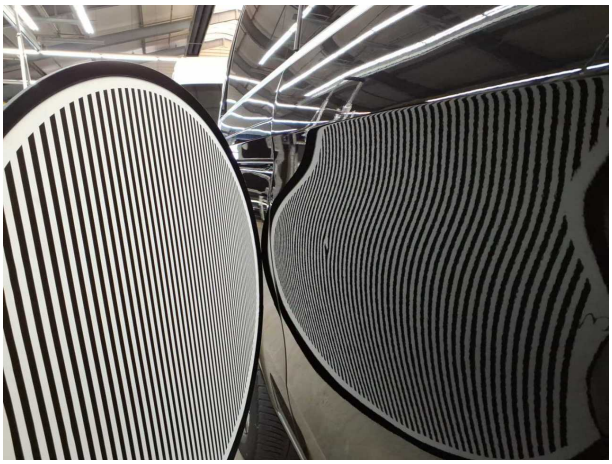
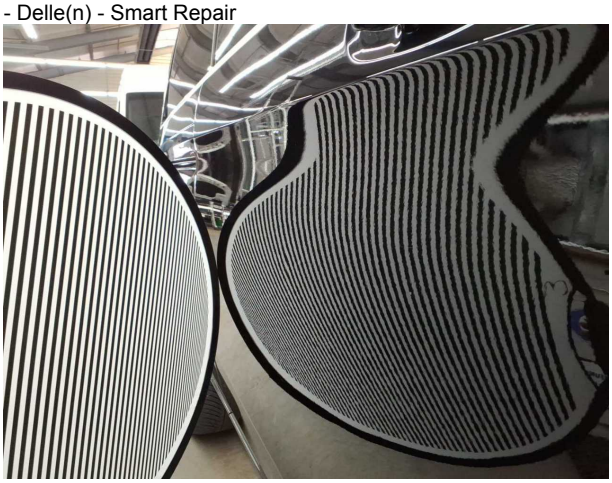
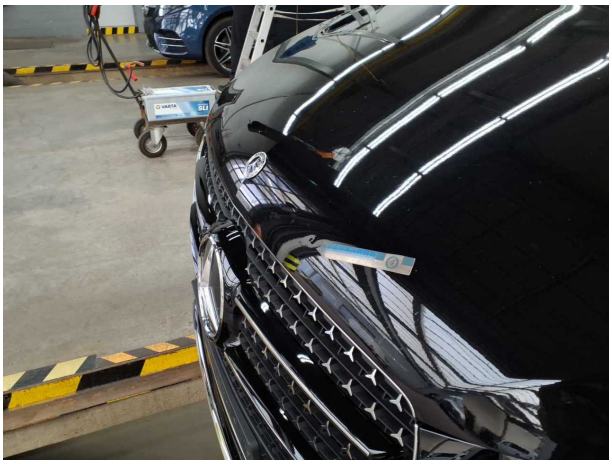
Beschädigung #10: Schiebetür rechts: Schiebetür mit Glasschei… - Delle(n) - Smart Repair

Beschädigung #10: Schiebetür rechts: Schiebetür mit Glasscheibe - Delle(n) - Smart Repair

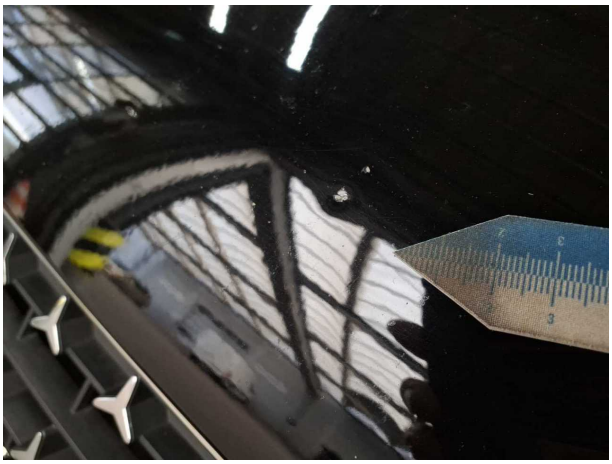
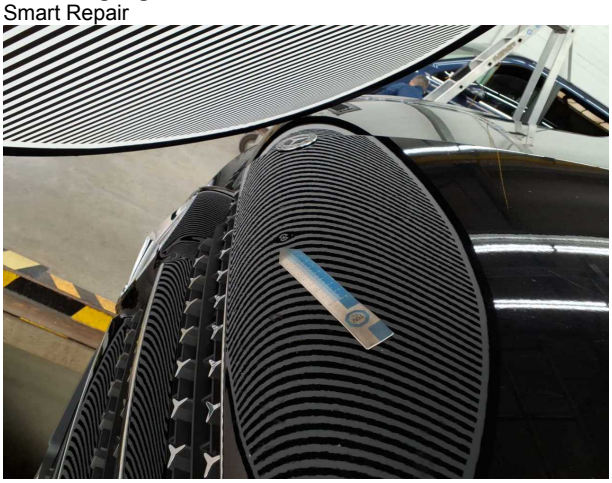
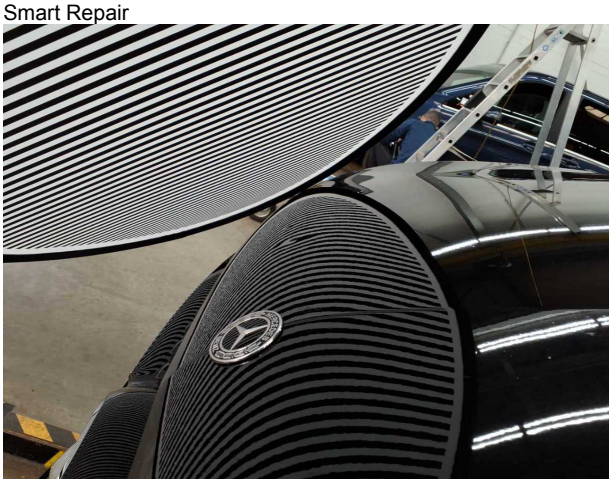
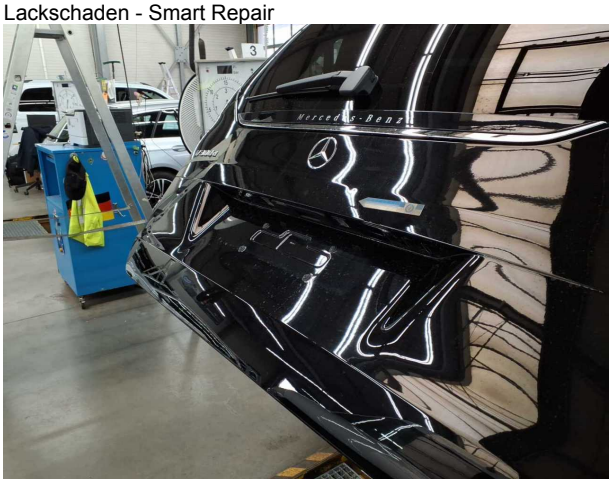
Beschädigung #11: Motorhaube: Motorhaube - Delle / Lackschaden - Smart Repair

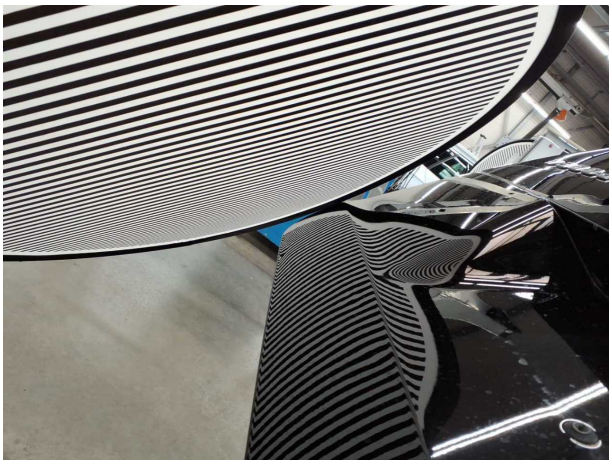
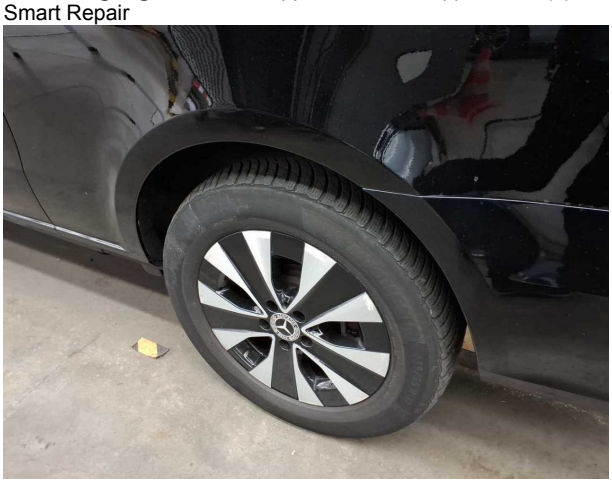
Beschädigung #12: Heckklappe/-tür: Heckklappe - Delle(n) - Smart Repair

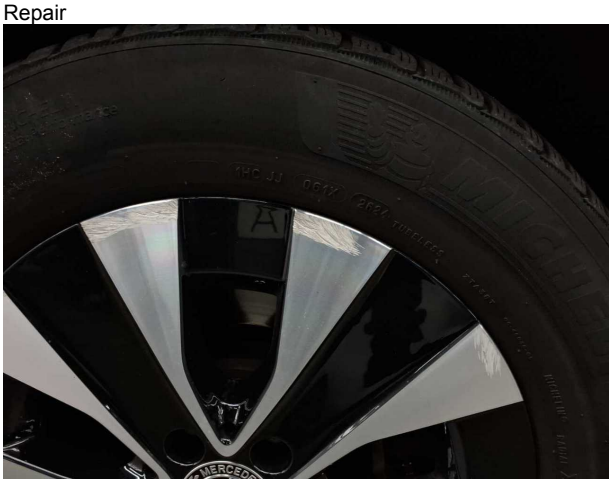
Beschädigung #13: Festpreis: Leichtmetallfelge 17" (HL) - verkratzt / verschürft - erneuern

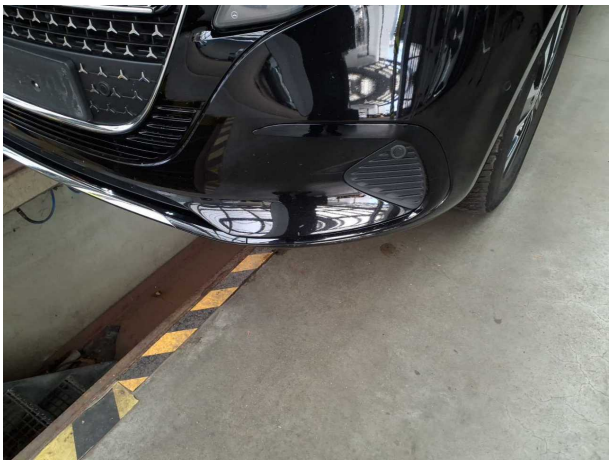
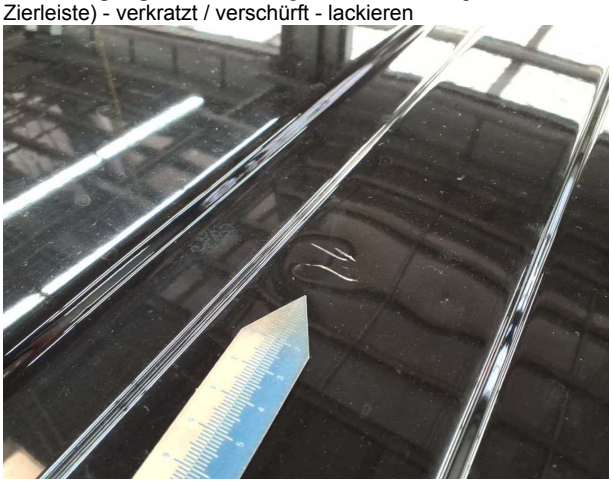
Beschädigung #14: Stossfänger vorn: Stossfänger mit Parktronic (Inkl. Zierleiste) - verkratzt / verschürft - lackieren

Beschädigung #14: Stossfänger vorn: Stossfänger mit Parktronic (In… Zierleiste) - verkratzt / verschürft - lackieren
