Fahrzeugzustandsbericht - Verkauf

Ayvens Deutschland (NEW)

SKODA Superb Combi 2.0 TDI DSG Ambition

Inspektion - ID	**11530562**	Besichtigt am	**07.10.2026 11:36:16**

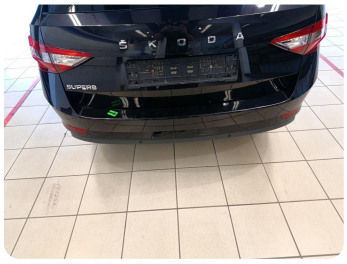
3 | Seitenwand hinten links

Schadensart	Kratzer
Schweregrad	>4 cm - 6 cm
Reparaturmethode	Lackieren
Ursache	Bei Inspektion festgestellt

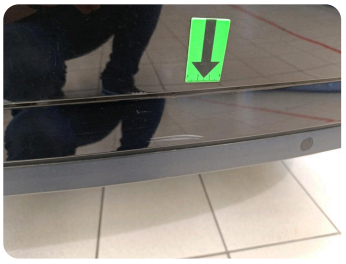
4 | Heckklappe

Schadensart	Kratzer
Schweregrad	>4 cm - 6 cm
Reparaturmethode	Lackieren
Ursache	Bei Inspektion festgestellt
