Inspection Report

Make	BMW	Gearbox	Automatic
Model	i3 42,2kWh (I01)	Fuel type	Electric
Mileage	54,162	kW	125
VIN	WBY8P210707L00052	cc	0
First registration date	9/12/2022	Customer	BMW Austria Leasing GmbH Minderwertgutachten

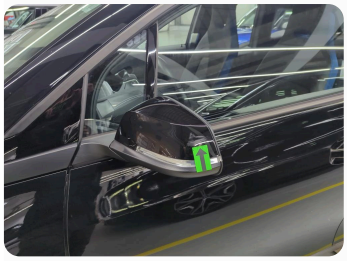
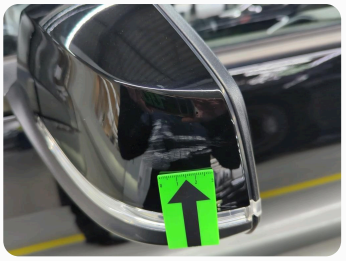
1 | Outside rear-view mirror housing L

Damage type	Scratch(es)
Repair mode	Touch up
Cause	Use/wear

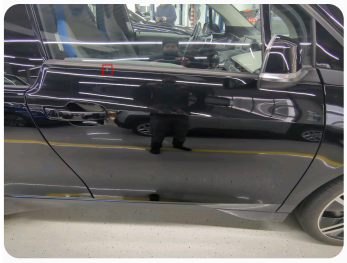
3 | Door FR

Comments: Folgekosten möglich

Damage type	Scratch(es)
Repair mode	Paint
Cause	Use/wear

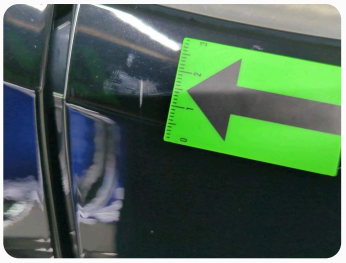
4 | Door RR

Damage type	Scratch(es)
Repair mode	No repair
Cause	Use/wear
