Fahrzeugdaten

Volkswagen Golf VIII Variant .

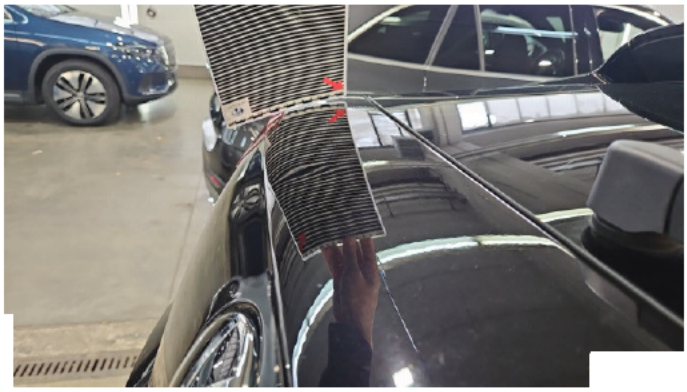
2. Stoßfänger Vorne
Kratzer

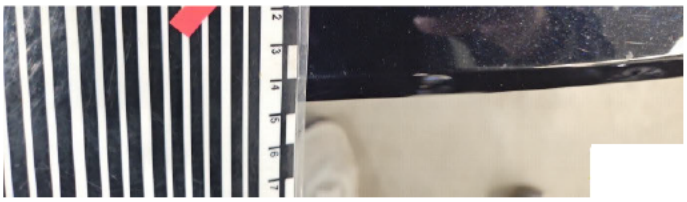
. Heckklappe
Verformt (leicht)

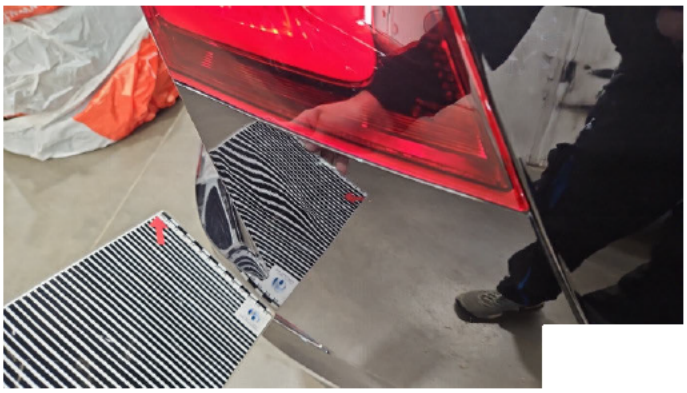
7. Stoßfänger Hinten
Kratzer
