Besichtigungsdatum: 15.10.2026
Protokollnummer: 48285814
Erstellt durch: Markus Böttcher
Besichtigt durch: Canziba

VSSZZZKMZNR090403

Zustandsbericht

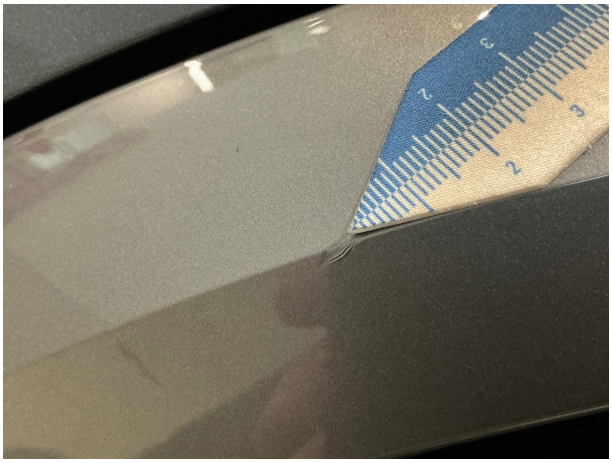
Beschädigung #1: Seitenwand links: Radlauf - Kratzer - Smart Repair

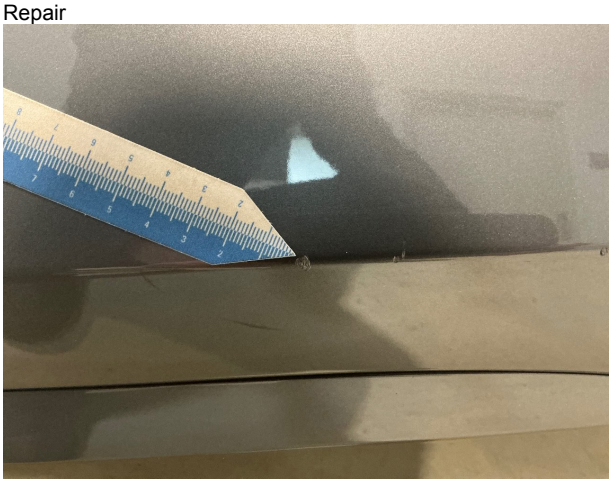
Beschädigung #2: Tür hinten links: Zierleiste unten - verkrat… verschürft - instandsetzen und lackieren

Beschädigung #2: Tür hinten links: Zierleiste unten - verkratzt / verschürft - instandsetzen und lackieren
