Vehicle info

Make	BMW	Gearbox	Automatic
Model	X5 xDrive30d MHEV 48V Aut. (G05)	Fuel type	Diesel
Mileage	74,010	kW	210
VIN	WBA11EV0909S35531	cc	2,993
First registration date	4/16/2024	Customer	BMW Austria Leasing GmbH Minderwertgutachten

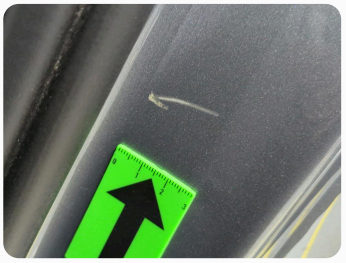
2 | Door FL

Damage type	Scratch(es)
Repair mode	Touch up
Cause	Use/wear

Comments: smart repair

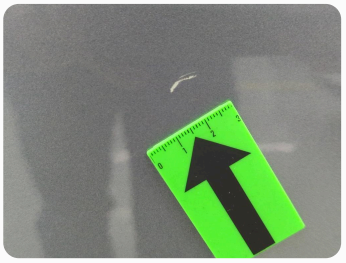
8 | Bonnet

Damage type	Dent(s) and scratch(es)
Repair mode	Repair and paint (complete)
Cause	Hailstone

Comments: min 1L Vordrücken

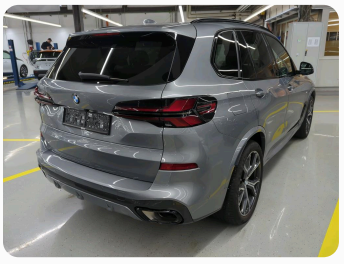
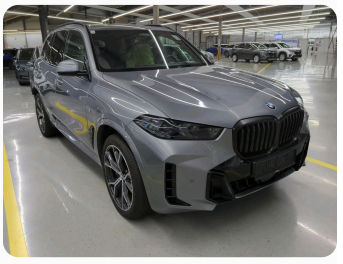
Location	Position	Tire season	Type of rims	Dimensions	Manufacturer	Tread
Front	Left	Summer	Aluminium	275/40 R 21 107 Y	Continental	5.0 mm
Front	Right	Summer	Aluminium	275/40 R 21 107 Y	Continental	5.0 mm
Rear	Left	Summer	Aluminium	315/35 R 21 111 Y	Continental	6.0 mm
Rear	Right	Summer	Aluminium	315/35 R 21 111 Y	Continental	6.0 mm
