Fahrzeugzustandsbericht - Verkauf

VW T6/MULTIVAN/CARAVELLE

VOLKSWAGEN Transporter T6.1 Kurz KASTEN

Inspektion - ID	**11559432**	Besichtigt am	**20.10.2026 11:32:29**

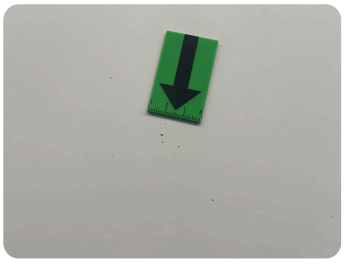
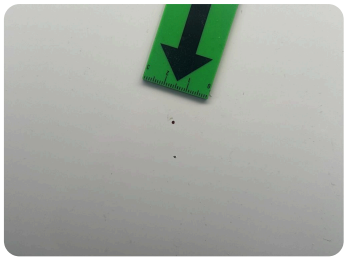
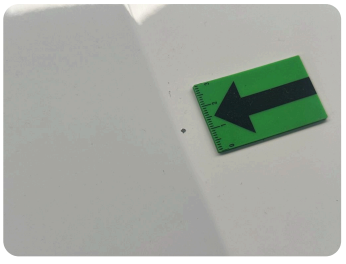
3 | Motorhaube

Schadensart	Steinschlag
Schweregrad	> 25%
Reparaturmethode	Lackieren
Ursache	Bei Inspektion festgestellt

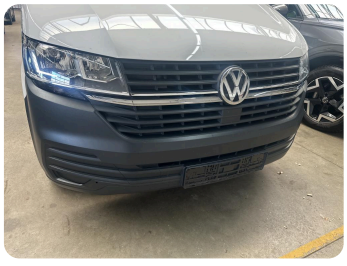
2 | HU/AU (Haupt-/Abgasuntersuchung)

Schadensart	Abgelaufen
Schweregrad	Nicht zutreffend
Reparaturmethode	Erneuern
Ursache	Bei Inspektion festgestellt

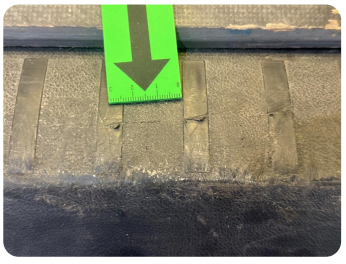
5 | Türdichtung vorne links

Schadensart	Gerissen
Schweregrad	>6 cm - 8 cm
Reparaturmethode	Ersetzen
Ursache	Bei Inspektion festgestellt

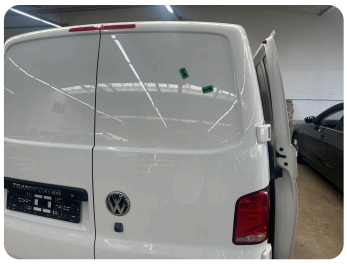
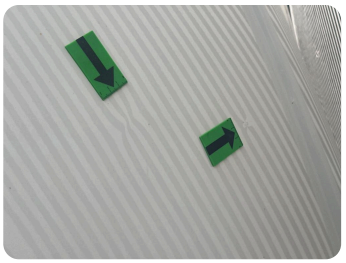
6 | Seitenwand links (lang)

Schadensart	Delle(n)
Schweregrad	>4 cm - 6 cm
Reparaturmethode	Instandsetzen + lackieren
Ursache	Bei Inspektion festgestellt

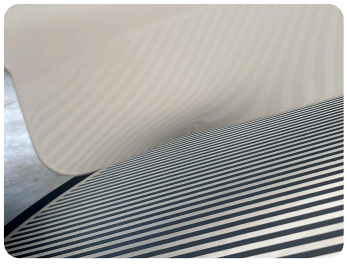
7 | Abdeckung Ladekante

Schadensart	Kratzer
Schweregrad	>3 cm - 4 cm
Reparaturmethode	Ersetzen
Ursache	Bei Inspektion festgestellt

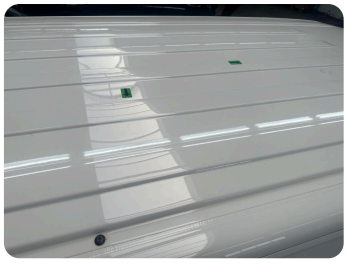
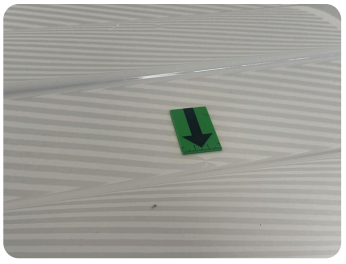
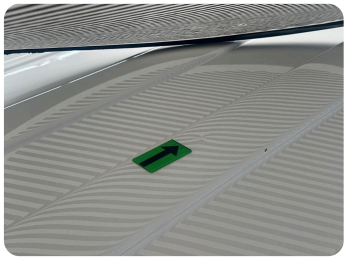
12 | Seitenwand hinten rechts

Schadensart	**Delle(n)**
Schweregrad	**>4 cm - 6 cm**
Reparaturmethode	**Instandsetzen + lackieren**
Ursache	**Bei Inspektion festgestellt**
