N/Ref.: 2510903784
Fecha: 01/06/2025

INFORME PERICIAL

DATOS DEL VEHÍCULO			
Matrícula:		**Fecha Matriculación:**	01-01-1999
Nº Chasis:		**Kilómetros:**	14285
Marca:	PEUGEOT	**Modelo:**	3008 II

DATOS DE LA INSPECCIÓN			
Parque:		**Fecha Peritación:**	12/05/2025

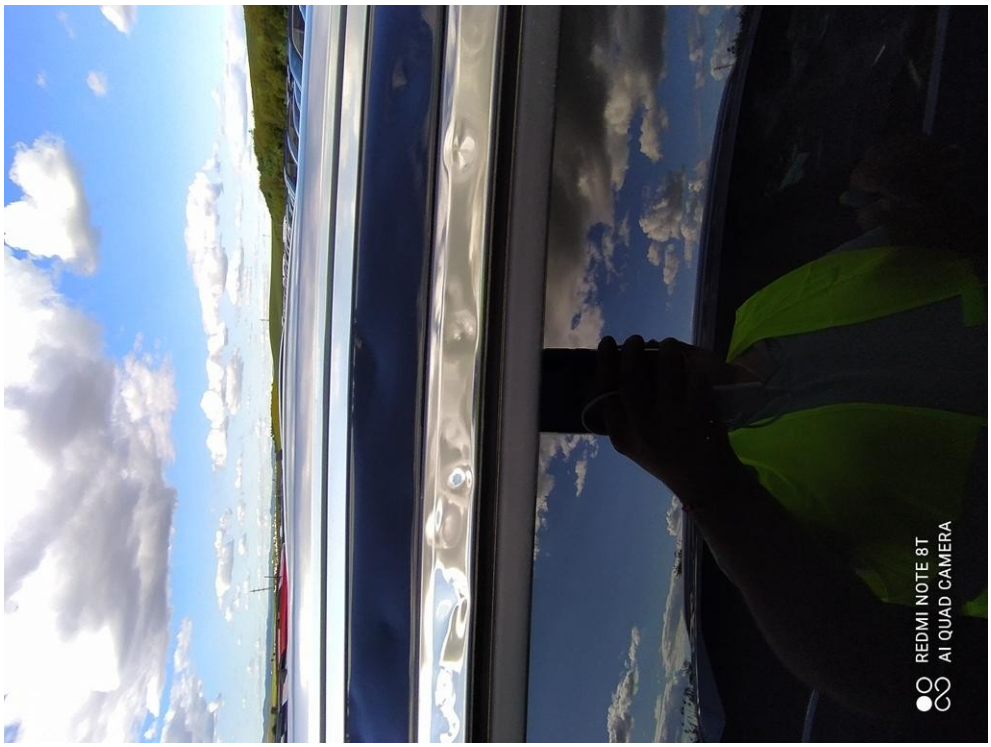
Elemento	MOLDURA TECHO
Posición	Izquierdo
Daños	Sustitucion

Elemento	MOLDURA TECHO
Posición	Derecho
Daños	Sustitucion

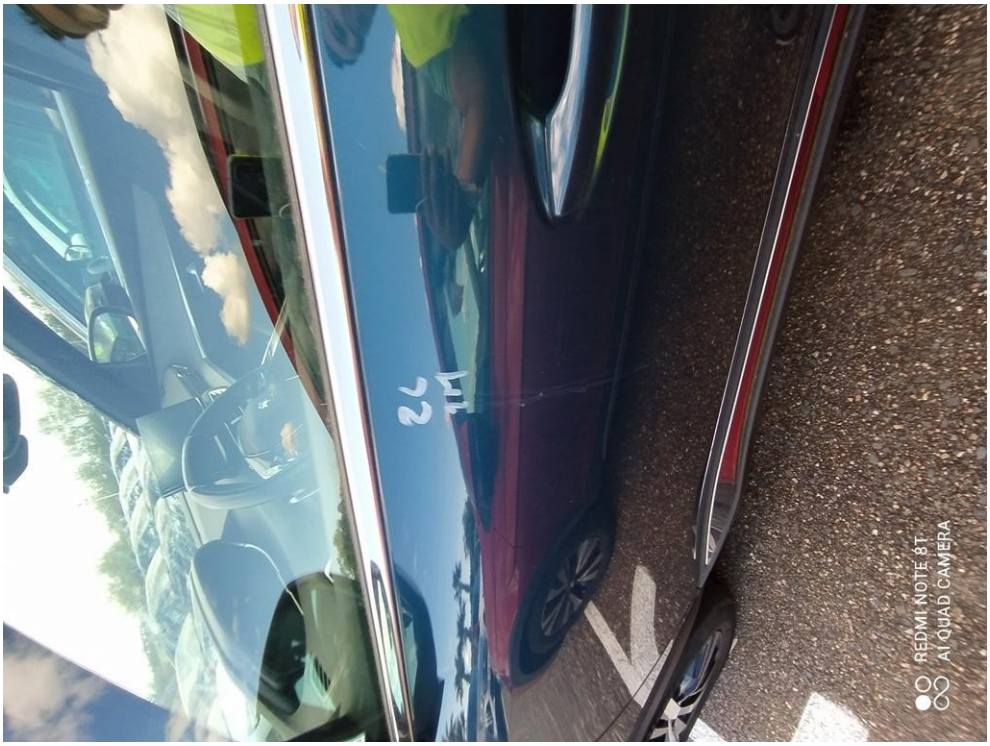
Elemento	PUERTA .
Posición	Trasero Derecho
Daños	PINT.SUPERF.NIVEL 3
