Volkswagen ID.4 First 77 kWh, SoH 89.87%, Trekhaak, feb-21

Carrosserie inspectie

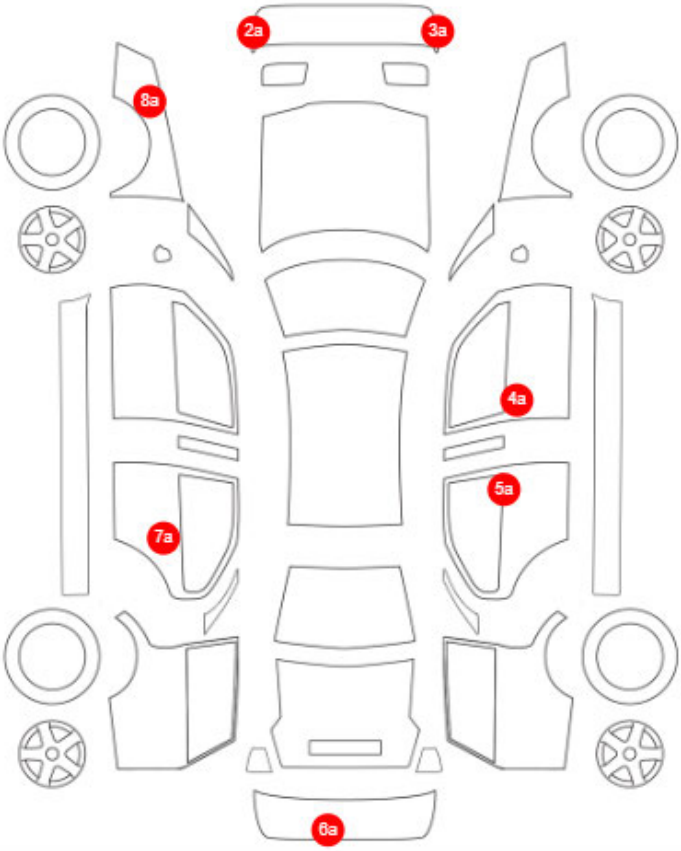
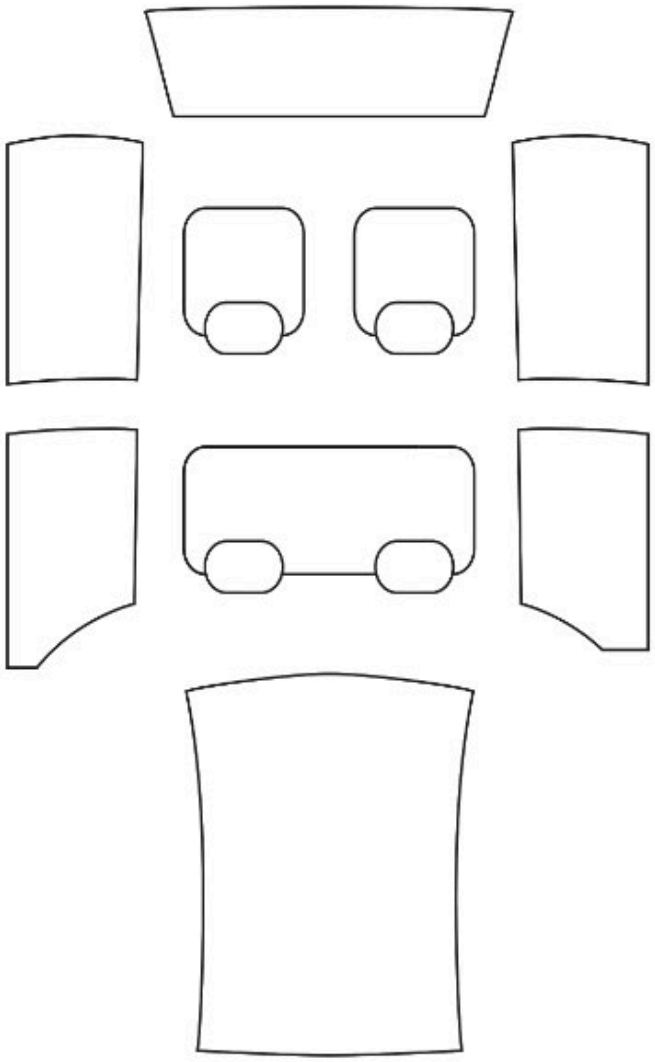
Blueprint

Incident		Deel	Constatering
Niet acceptabele schade			
2		Voorbumper	kras(sen) bumper
3		Voorbumper	kras(sen) bumper
4		Rechter voorportier	krasdeuk
5		Rechter achterportier	krasdeuk
6		Achterbumper	kras(sen) bumper
7		Linker achterportier	krasdeuk
8		Linker voorscherm	deukje(s)
