Fahrzeugzustandsbericht - Verkauf

KIA XCeed

KIA XCeed 1.6 GDI DCT6 OPF Plug-in-Hybrid Vision Geschlossen, 5-türig, Automatik, 6-Gang

Inspektion - ID	**11622896**	Besichtigt am	**20.10.2026 12:36:42**

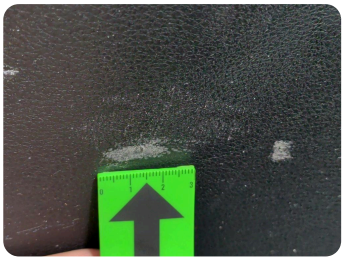
6 | Einstiegsschweller hinten links

Schadensart	Kratzer
Schweregrad	>3 cm - 4 cm
Reparaturmethode	Lackieren
Ursache	Bei Inspektion festgestellt
